monumentenzorg en archeologie

nieuwsbrief 32, november 2008

Fundering kapel Clarissenklooster toch gevonden

Kijk eens omhoog naar Markt 4

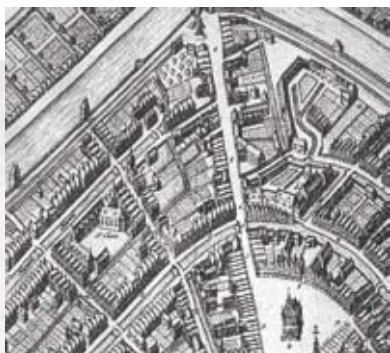
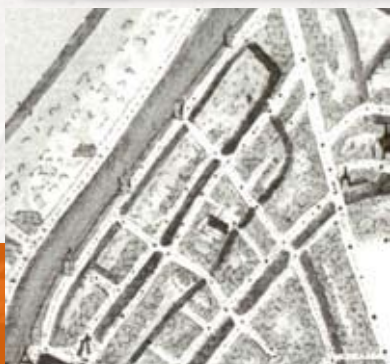
◀ Uitsnede kaart Blaeu
◀ Uitsnede kaart Van Deventer

▼ Uitsnede kaart Braun en Hogenberg

De positie van de proefsleuf is gebaseerd op historische kaarten. Op de kaart van Braun en Hogenberg uit 1588 en die van Blaeu uit 1649 lijkt de kapel op het voorste deel van het terrein te hebben gestaan (zie afbeeldingen): schuin in de hoek van het binnenterrein

met een oost-westelijke oriëntatie. Dat was ook gebruikelijk volgens de christelijke traditie. De kaart van Van Deventer uit 1560 toont de kapel op ongeveer dezelfde plaats, maar met een noordwest-zuid-oostelijke oriëntatie. Deze kaart blijkt nu de enige juiste kaart te zijn. Maar dat is in 2003 - bij het begin van het onderzoek - nog niet bekend. Op basis van de kaart van Blaeu, en in mindere mate die van Braun en Hogenberg, wordt de proefsleuf daarom gepland op het voorste deel van het terrein. Op deze plek zijn de meeste mogelijkheden voor eventuele inpassing van de kapel.

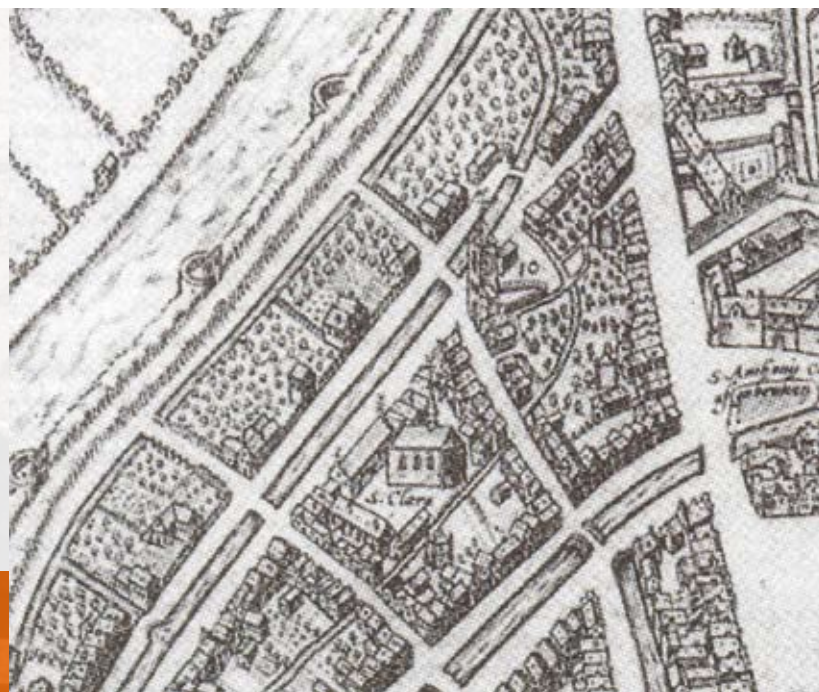
De resultaten vallen tegen. In de twintig meter lange en twee meter diepe sleuf worden sporen aangetroffen van een 18^e eeuwse straatje (zie foto) en wat 17^e eeuwse muurwerk. Maar geen resten van de kapel. Duidelijk wordt wel dat de kapel op behoorlijke diepte moet liggen. Het onderste niveau in de proefsleuf dateert namelijk van rond 1650. De kapel is ruim 150 jaar ouder en moet daarom dieper liggen. Dieper dus ook dan de aan te leggen parkeerkelder.

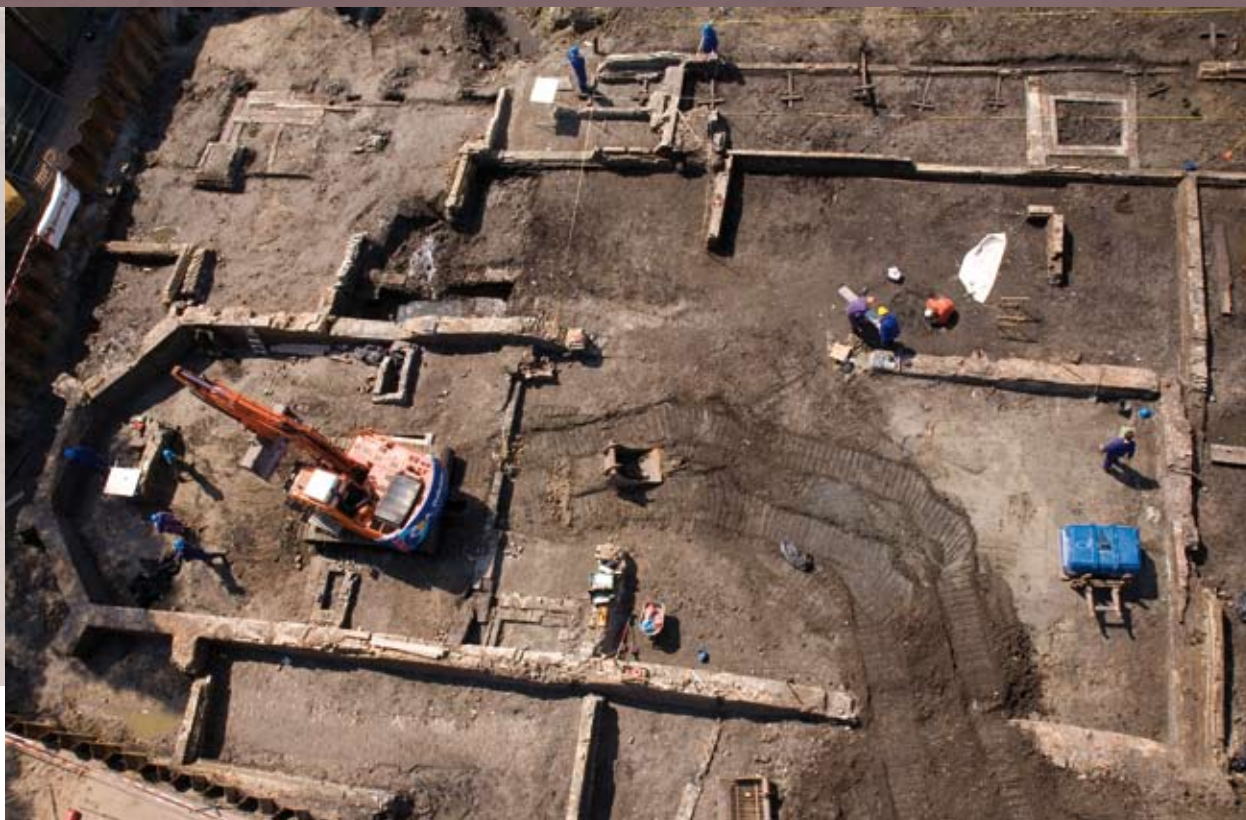
De opgraving op het terrein

Met die gedachte in het achterhoofd start in april 2008 de opgraving op het terrein¹⁾. Al na enkele dagen is het raak: op vijftig centimeter onder het maaiveld komen dikke muren naar boven, met zeer typerende steunberen. De kapel ligt er wel degelijk, en hoe! Terwijl het graafwerk vordert, komt steeds meer van de kapel naar boven. Bijkomend toeval is dat de resten precies binnen de damwanden van de bouwput blijken te liggen. Dat levert, met behulp van een ladderwagen van de Goudse Brandweer, een prachtig plaatje op²⁾. De kapel wordt vervolgens geheel opgegraven. Wat is er precies gevonden³⁾?

van het Clarissenklooster. Uit deze fase is de fundering van de volledige kloosterkapel aangetroffen, bestaande uit een palenfundering met raamwerk en daarboven een funderingsmuur. De kapel had een breedte van 10 meter en een lengte van 32 meter. Dat is uitzonderlijk lang voor een kapel, zeker op een

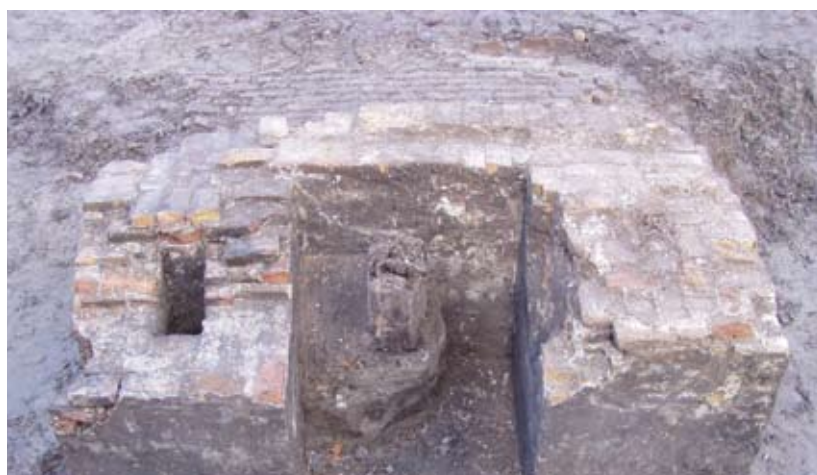
Houten kruisrestant

kleine locatie als deze. Binnen het koorgedeelte van de kapel bevonden zich ondermeer een hoofdaltaar en twee zijaltaren. Uit het exacte midden van de fundering van het hoofdaltaar is de onderzijde van een houten paal afkomstig, vermoedelijk een restant van een houten kruis.

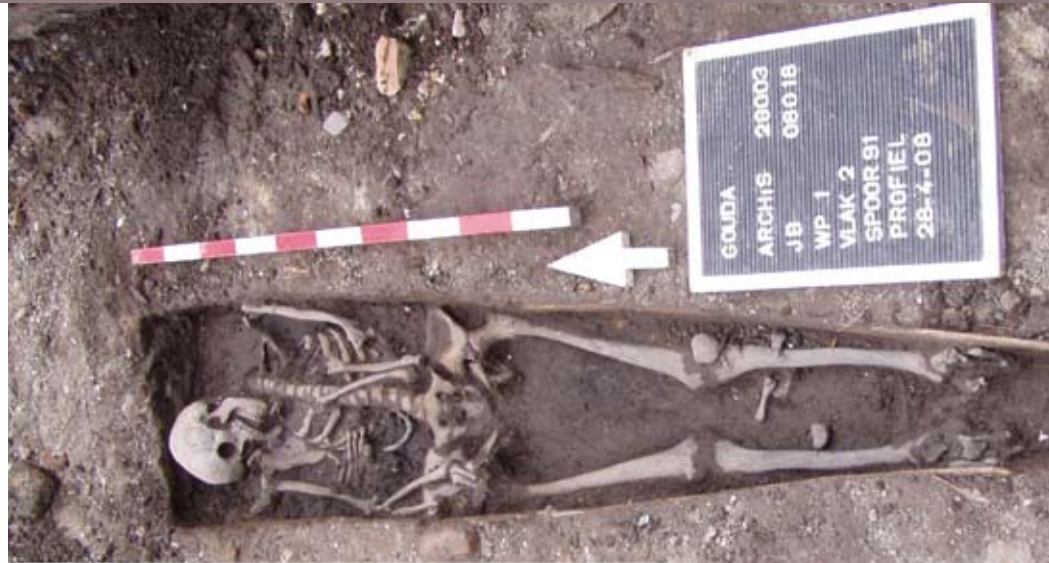
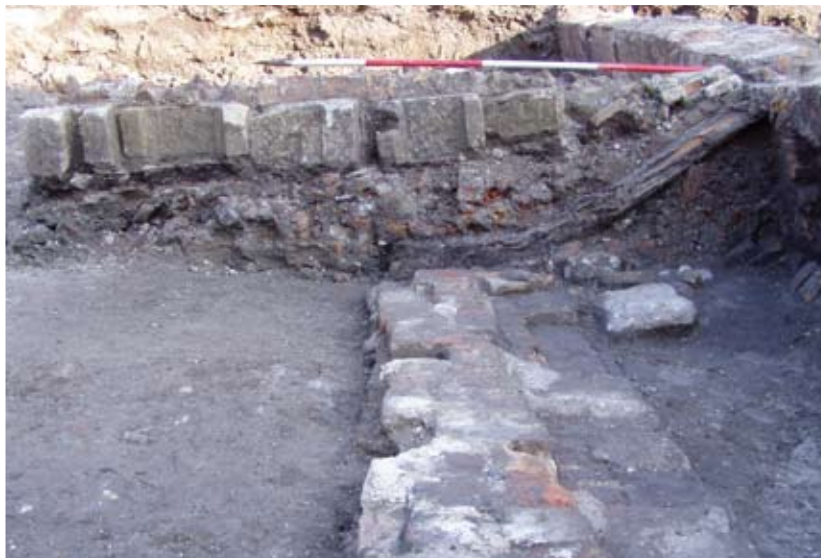
Begraving

In het koorgedeelte van de kapel zijn veertien begravingen aangetroffen. De individuen lagen op verschillende niveaus in houten kisten die met spijkers waren dichtgetimmerd (foto boven). In diverse graven - zowel binnen als buiten de kapel - is op de bodemplank een laag met plantaardige resten aangetroffen, lijkend op stro.

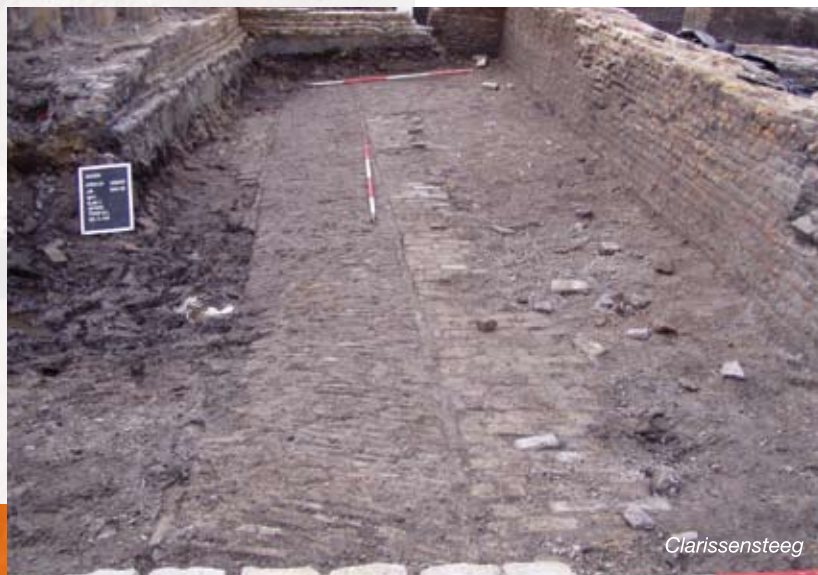
Clarissensteeg

Direct ten oosten van de kapel is de bestrating van de voormalige Clarissensteeg aangetroffen (foto Steeg). Die lag echt tegen de muur van de kapel aan, een beetje vergelijkbaar met het steegje Achter de Kerk naast de Sint-Jan. Ook daar liepen mensen direct langs de muren van de kerk, zonder hekjes of wat dan ook.

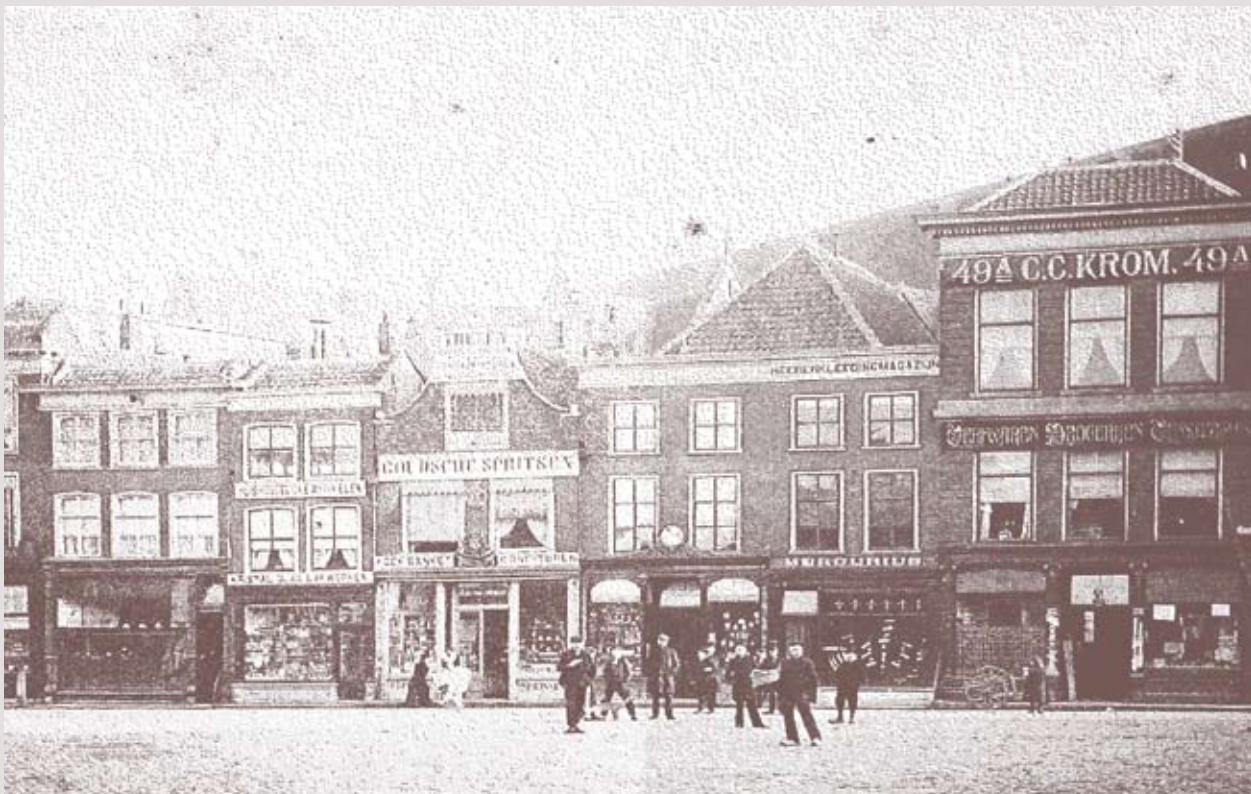
Foto uit 1900: voor Markt 4 staan de mensen

In 1885 kreeg het linkerpand een nieuwe winkelpui. De opdrachtgever hiervoor was goudsmid N. Olifiers. In 1900, zoals op de foto te zien is, bezaten Markt 3 en 4 nog een gezamenlijke voorgevel. Dat was een lijstgevel met samenhangende indeling.

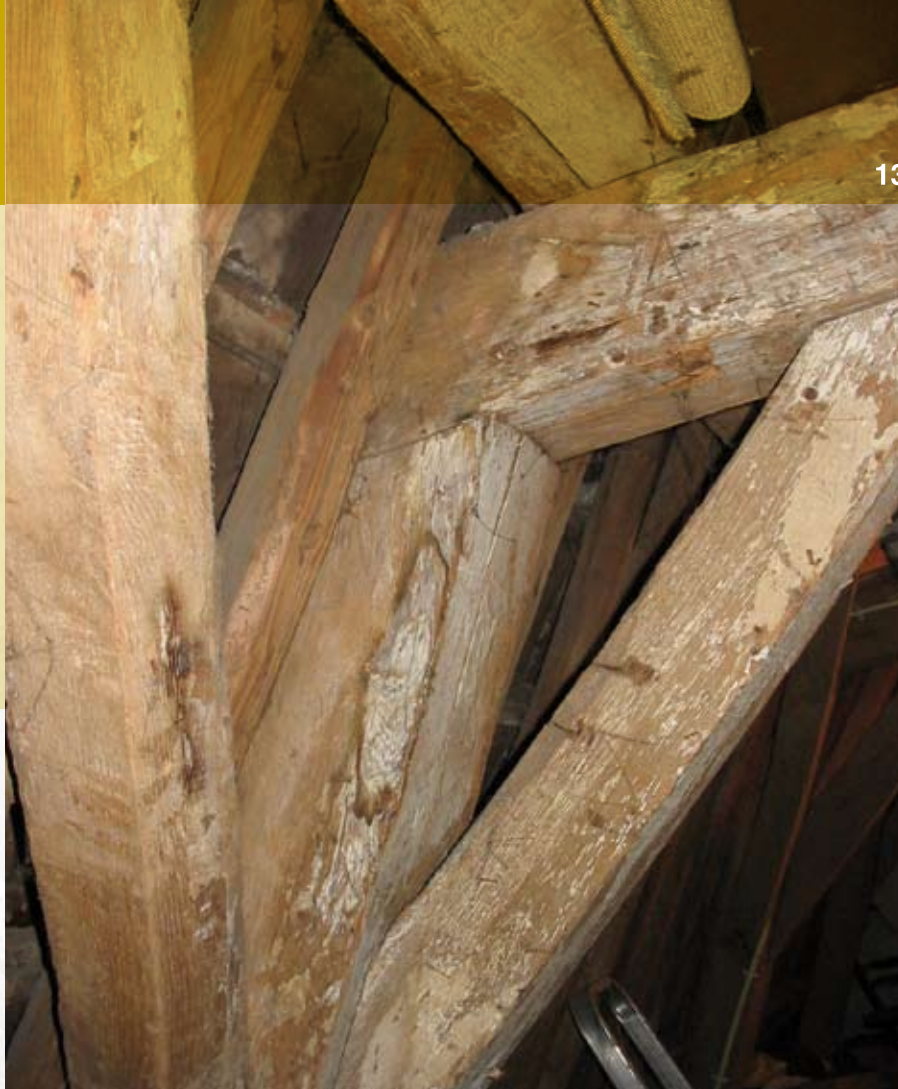
De kapconstructie met ingekraste telmerken

Het meest bijzondere aan deze panden is de gezamenlijke kap. Bij een schouw van het interieur bleek de kap te dateren uit het eind van de middeleeuwen; tussen 1400 en 1550. De kapconstructie en een

goed zichtbare serie ingekraste telmerken op de eikenhouten gebinten (zie foto) wijzen erop dat de kap van vóór 1550 is. Telmerken werden aangebracht op de onderdelen van een houtconstructie om er voor te zorgen dat alle onderdelen op de juiste wijze met elkaar verbonden werden en op de juiste plaats kwamen. Ook de steile dakhelling duidt op ouderdom. Nader onderzoek, bijvoorbeeld dendrochronologisch, kan over de precieze datering meer zekerheid geven.

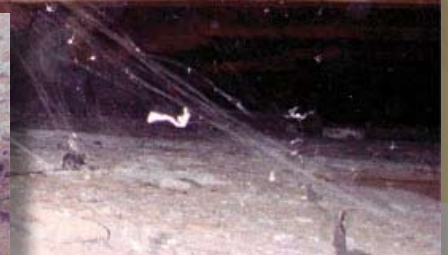
De gemetselde gewelven van de onderdoorgang

In het gemetselde gewelf is omstreeks 1955 een betonconstructie aangebracht, met sleuven waarin schotten konden worden geplaatst. Gebruik van de onderdoorgang door boten werd hiermee onmogelijk. In september 2007 bood de verbouwing van het voormalige casino, het pand boven de 'verborgen' onderdoorgang, gelegenheid deze te onderzoeken. Het bleek dat de onderdoorgang in een dusdanig goede staat was, dat restauratie en bevaarbaar maken mogelijk was. Het gemeentelijk projectbureau Cultureel en Haven Kwartier (CHK) is in het voorjaar van 2008 gestart met de voorbereidingen voor deze restauratie.
