Monumentenzorg en archeologie

in Gouda

De opgraving van de Rotterdamse of Dijkspoort

Beschilderde plafonds in Gouda

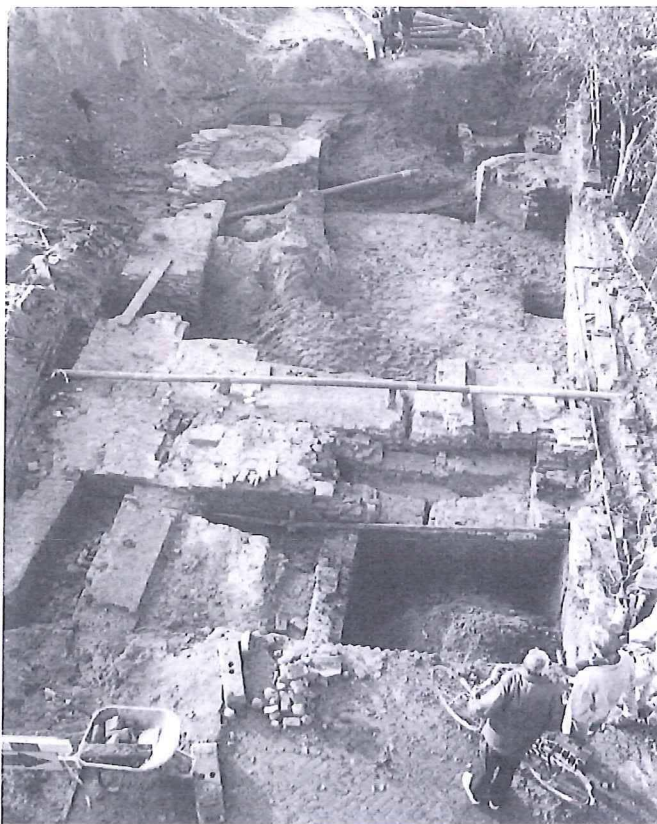
De Rotterdamse poort tijdens de opgraving in 1991

Bij de opgraving in 1991 werden zowel de binnen- als de buitenpoort voor een groot deel blootgelegd. Verrassend was dat van het oorspronkelijke opgaande metselwerk nog een meter overeind stond. In vergelijking met soortgelijke opgravingen elders, waarbij doorgaans slechts een fundering of nog minder wordt aangetroffen, is dit een unieke situatie.

Behalve de twee ronde torens van de buitenpoort en de vierkante binnenpoort werd een deel van de stadsmuur en van het oorspronkelijke plaveisel aangetroffen. Dit plaveisel, bestaande uit klinkers, vertoonde nog duidelijk de slijfsporen van duizenden karren die hier eeuwenlang gereden hebben. Van het natuurstenen reliëf dat in de zeventiende eeuw op de binnenpoort werd geplaatst, is ook een deel teruggevonden.

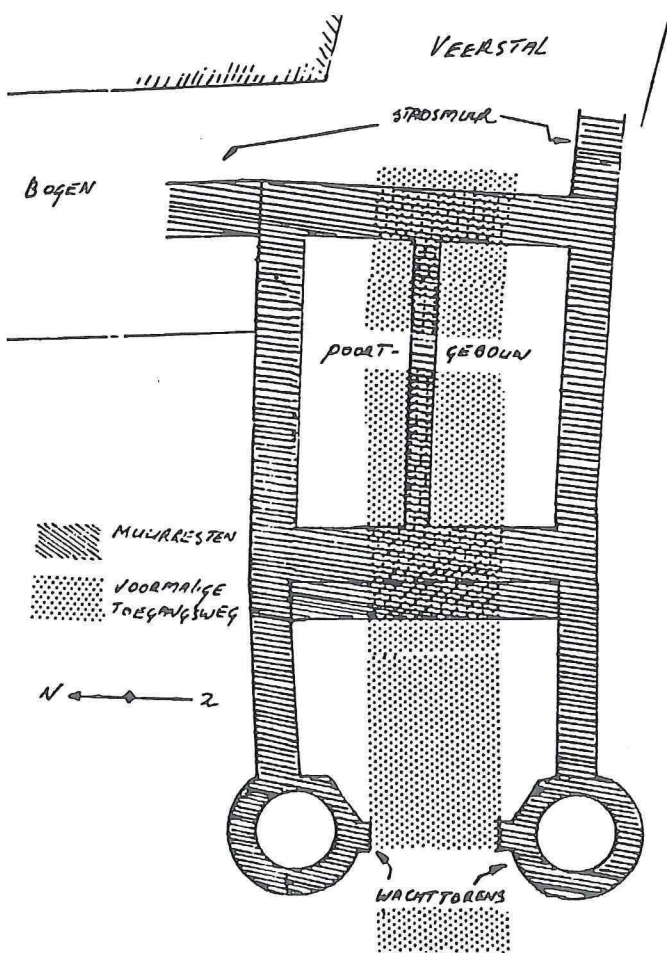
Plattegrond van de Rotterdamse poort

De Rotterdamse poort was een zogenaamde dubbele poort bestaande uit een ongeveer 20 meter hoge vierkante toren van ca. 10 x 10 m (dit was de binnenpoort, gelegen binnen de stadsmuur), een soort binnenplaats en twee ronde torens (dit was de buitenpoort, gelegen buiten de stadsmuur). In

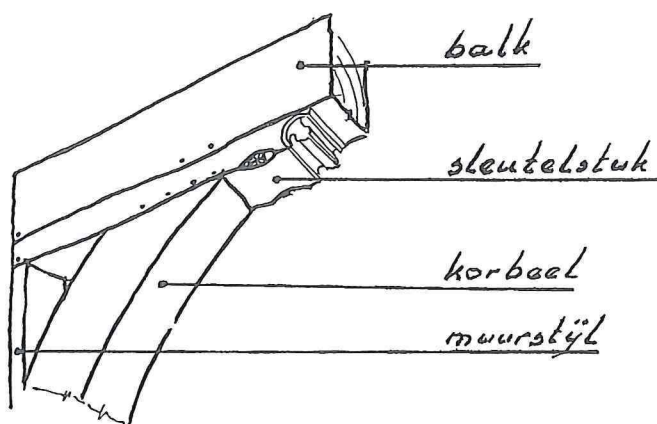
Een balkconstructie met muurstijl, korbeel, sleutelstuk en balk

In de loop van de zestiende eeuw veranderde de constructie van huizen: de zware muurstijlen en balken die waren voorzien van korbelen en sleutelstukken werden - onder invloed van de technische ontwikkelingen - langzamerhand vervangen door een lichtere constructie. In het pand Westhaven 65 is deze overgang duidelijk te zien: aan de voorzijde bevindt zich een zware balkenzoldering met korbelen en sleutelstukken, uit het eerste kwart

van de zestiende eeuw. In de achterruimte bevindt zich een veel lichter balkenplafond uit het eerste kwart van de zeventiende eeuw dat in 1630 door Anthony Hendriksz werd beschilderd en gesigeneerd. De muurstijlen zijn bij deze constructie al verdwenen.

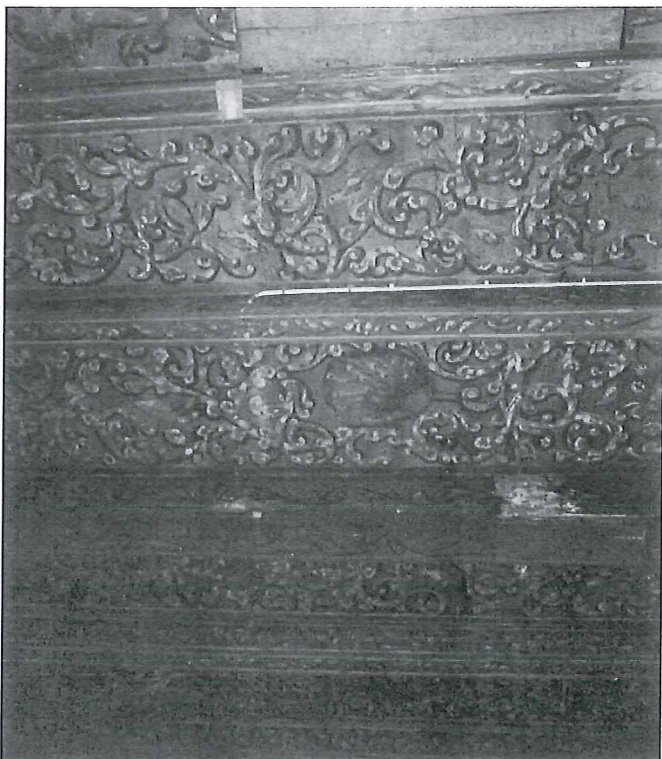
Het plafond in Westhaven 65 werd in 1630 door Anthony Hendricks beschilderd

De enige van naam bekende schilder van de laatste categorie is Anthony Hendriksz. Hij signeerde zijn werk in de Oude Kerk te Amsterdam (1628), Huis ten Bosch te Maarssen (1629) en Westhaven 65 te Gouda (1630). Hij schilderde ranken waarop vogels zoals spechten, roofvogels en pauwen zijn afgebeeld. De balken bedekte hij aan de onderkant en zijkanten met kleinere ranken.

Na het vertrek van Zeilmakerij Endenburg "ontdekte" men in het pand een monumentaal beschilderd plafond bestaande uit een reeks binten op consoles. De binten zijn aan de zij- en onderkanten beschilderd met kleine ranken in een groot kader. De tussen de binten liggende velden zijn beschilderd met krullende dikke ranken waarop vogels zoals een pauw en een ooievaar, in grote kaders, zijn afgebeeld.

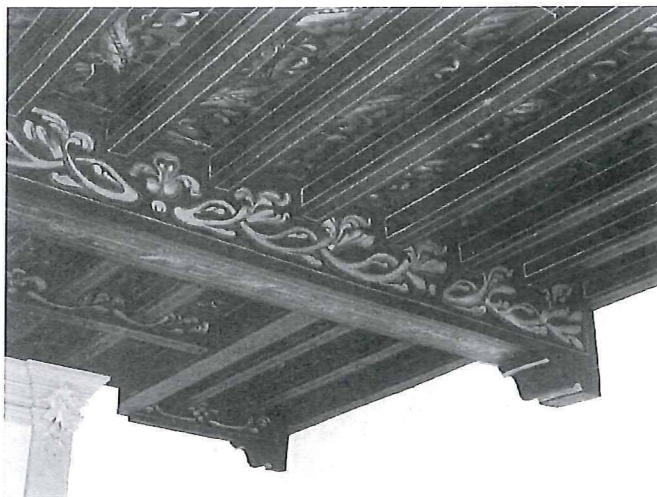
Het beschilderde plafond in het Tolhuis dateert van rond 1650

Ook in het in 1989 gerestaureerde Tolhuis kwam, tijdens de restauratiewerkzaamheden, een beschilderd plafond tevoorschijn. Dat plafond dateert van rond 1650 en is dus iets jonger dan dat in Westhaven 65. Het balkenplafond is hier eveneens licht van constructie. De moerbalken zijn beschilderd met ranken, de kinderbinten zijn slechts van kaders voorzien. Op de tussenliggende velden zijn bladranken geschilderd die zich om bladstengels draaien.

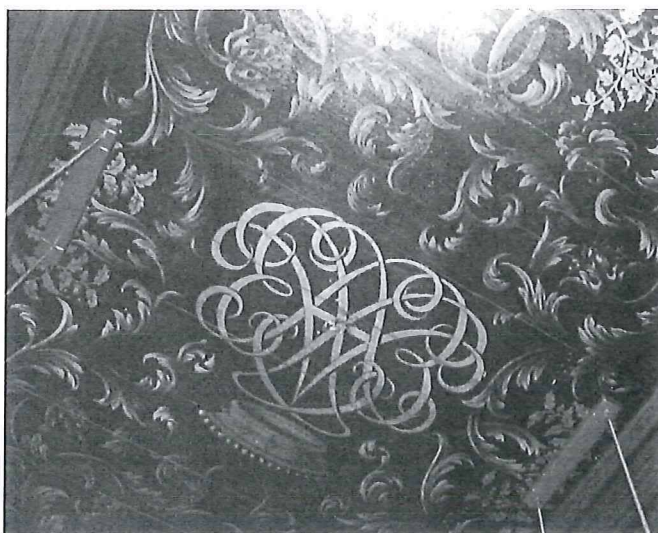
In het pand Westhaven 42 is in het begin van de achttiende eeuw een vakzoldering aangebracht. Op deze foto is het monogram zichtbaar

Het zogenaamde "Montagnehuis" aan Westhaven 42 bezit een rijke plafondschildering maar die dateert vermoedelijk uit het begin van de achttiende eeuw en is in de negentiende eeuw overgeschilderd. Daar is de balkenconstructie verdwenen en is het plafond met behulp van lijsten, ingedeeld in vakken. De lijsten zijn gedecoreerd met geometrische banden, schelpen, ramshoofden en rozetten. De velden zijn zeer rijk beschilderd met bladranken en rozetten en het middelste veld is bovendien voorzien van een monogram waarboven een kroon is afgebeeld.
