# monumentenzorg en archeologie

nieuwsbrief nr. 28

## archeologische opgravingen bij rioleringswerkzaamheden binnenstad

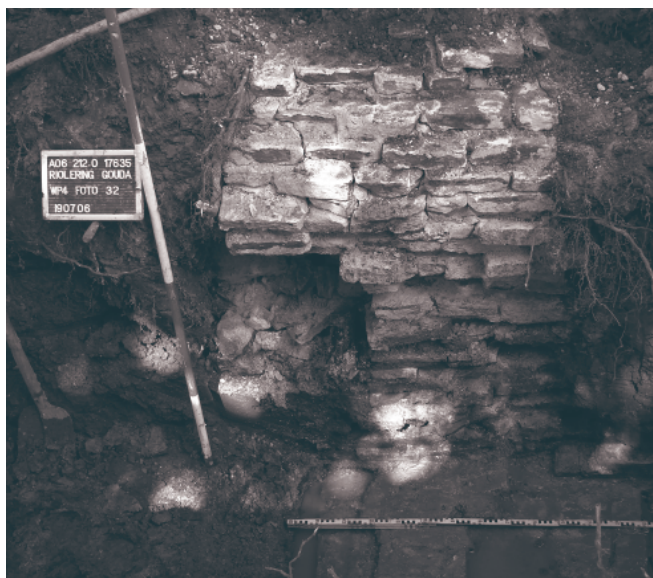
*Doorsnede door de stadsmuur ter hoogte van de Groeneweg. Het stuk met de witte stenen is later toegevoegd als aanbouw of reparatie.*

Die begeleidingswerkzaamheden hebben resultaat gehad: de stadsmuur is inderdaad aangetroffen, zowel bij de doorsteek vanuit de Groeneweg als vanuit de Geuzenstraat. Op beide plaatsen lagen de restanten vlak naast het wandelpad door het Houtmansplantsoen, op nog geen veertig centimeter beneden het maaiveld. De muur is onderaan ongeveer 1,20 meter dik, naar boven toe wordt hij smaller met een dikte van 65 tot 89 centimeter. De onderkant zit te diep om bereikt te worden. Bij de Groeneweg was duidelijk te zien dat er een extra stuk muur tegen de stadsmuur aan is gemetseld met een ander soort stenen. Of het hier gaat om een steunbeer of om een reparatie is nog niet zeker.

De datering van de muur is wat lastig te bepalen. De onderste stenen dateren in elk geval van rond 1350. Toen begon de aanleg van de muur aan de oostkant van Gouda. Dat blijkt uit verschillende archiefbronnen en oude stadskaarten. In de jaren daarna is regelmatig een deel vervangen, bijgebouwd of aangepast. Die nieuwere stukken zijn soms lastig te dateren. Het bovenste deel van de muur is duidelijk anders dan de muur daaronder, dus dat deel moet er later opgezet zijn. Het lijkt erop dat dit deel van de muur al bestond toen er eind 16e eeuw een aarden wal tegen werd opgeworpen. Of dat de muur erop gezet is gelijktijdig met de wal. De zichtbare stenen dateren dus uit de 16e eeuw. Of er nog meer bouwfases te onderscheiden zijn in het onderste stuk van de muur wordt nog onderzocht.

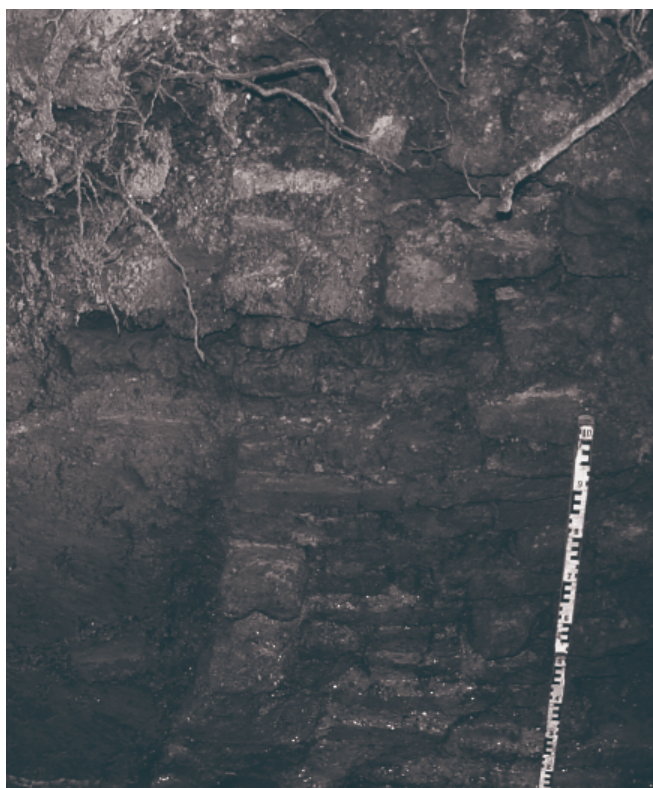
Een van de muren van de in 1593 gesloopte panden in de Geuzenstraat.

Zoals verwacht vonden we muren van de panden die in 1593 gesloopt zijn voor de aanleg van de Geuzenstraat. Toeval-igerwijs bevonden de muren van twee huizen zich precies in de smalle sleuf die nodig was voor de hemelwateropvang. Tussen die muren was een opening zichtbaar van ongeveer dertig centimeter. Zeer waarschijnlijk gaat het hier om een zogenaamde ossendrop of druijstroom. Deze ruimte tussen twee huizen met een voorgeschreven breedte van circa één voet (31,39 cm) was nodig om brandgevaar tegen te gaan. Dit was verplicht tussen houten en lemen huizen. Daarnaast beschikten de huizen vroeger nog niet over dakgoten. Tussen de huizen in werd dus ruimte gelaten om het water van het dak te laten stromen. Wel toepasselijk dat deze antieke voorziening voor wateroverlast nu, tijdens de aanleg van een moderne voorziening voor een zelfde soort probleem, weer aan het licht kwam.

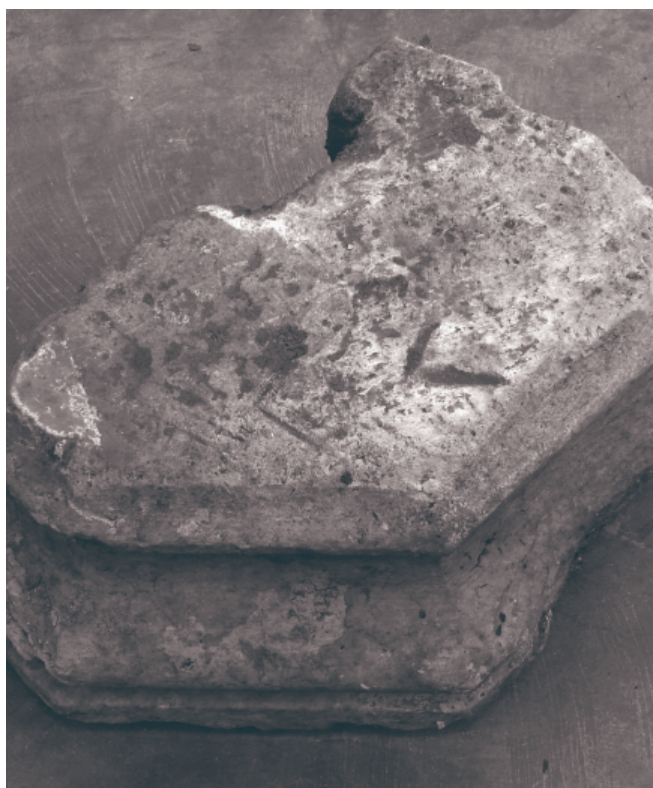
Natuurstenen basis van een zuil, mogelijk afkomstig uit het Cellebroedersklooster.

Ook ontdekten we een stuk van een natuurstenen zuil en sporen van muren van gebouwen met een nog onbekende functie. In de Geuzenstraat zelf troffen we een natuurlijke kleirug aan. Dit hadden we vooraf ook verwacht. Duidelijk was te zien dat de bodem ter plaatse van de kleirug nauwelijks gezakt is. Waar verderop in de straat nog een archeologisch pakket van meer dan drie meter aanwezig is, is het ter hoogte van de kleirug maar een laag van ongeveer een meter dik. De natuurlijke ondergrond ligt daar dus verrassend dicht aan de oppervlakte.

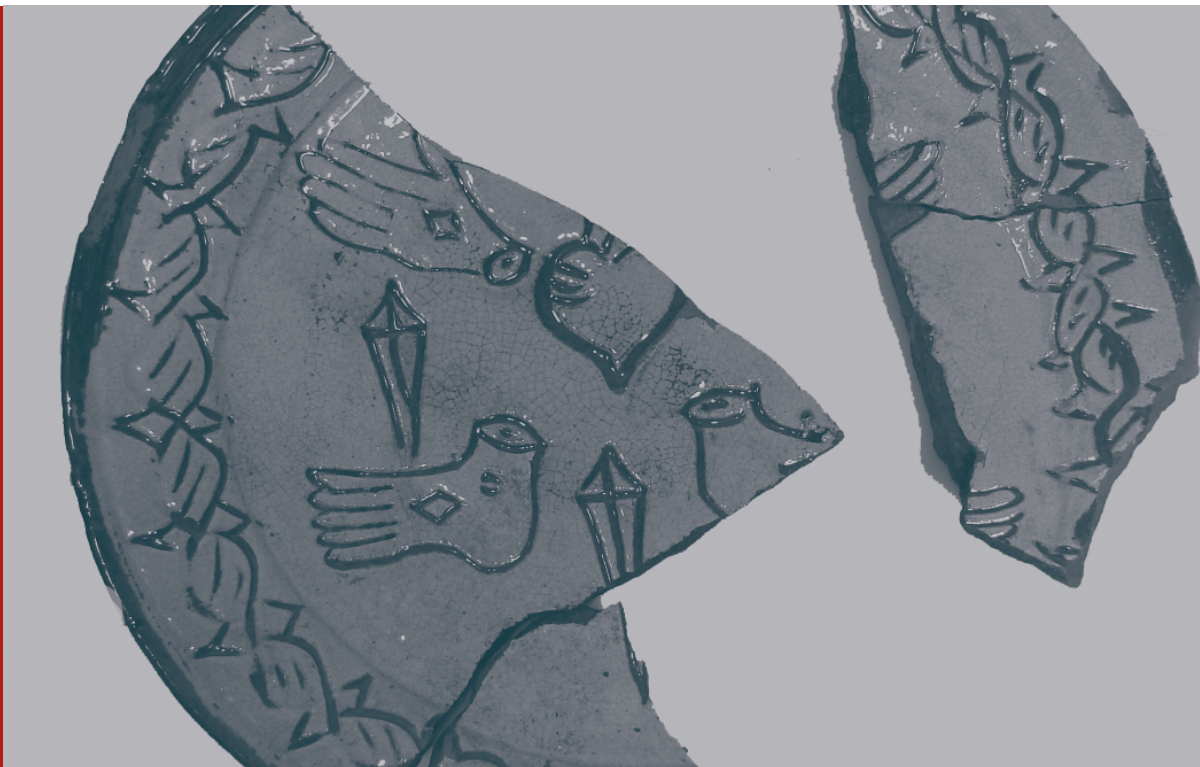
*De scherven van het Sgraffittobord uit 1450-1500.*

Een van de meest bijzondere vondsten uit de Geuzenstraat is een sgraffittobord, gedateerd tussen 1450 en 1500. Bij de sgraffittotechniek werden decoraties in een deklaag gekrast waardoor de oorspronkelijke structuur en kleuren zichtbaar werden. Meestal werden op dit soort borden religieuze tafere-len afgebeeld en dat is ook hier het geval.

In het midden is een hart zichtbaar, waarschijnlijk het Heilig Hart. Dit is te herkennen aan de wonden in het hart en, normaal gesproken, aan een vlam erboven. Die vlam is op dit bord niet zichtbaar omdat dat stuk van het bord ontbreekt, maar heeft er waarschijnlijk wel gestaan. Links en rechts zijn de handen en voeten van Christus afgebeeld, herkenbaar aan de stigmata, de tekens van de kruisiging. Ook zijn delen van de nagels zichtbaar waarmee Christus gekruisigd is. Op de gehele rand van het bord is tenslotte de doornenkrans afgebeeld die Christus tijdens de kruisiging op zijn hoofd had. Een bord met een duidelijke religieuze betekenis is dus aangetroffen in de funderingssleuf van een huis dat in 1593 is gesloopt om plaats te maken voor de Geuzenstraat. Het is verleidelijk om het bord op grond van de religieuze betekenis te koppelen aan het Catherinaklooster, dat in die periode vlakbij was gelegen. Mogelijk kan historisch onderzoek uitwijzen of het huis (gebouwd rond 1500) iets met het klooster te maken had.

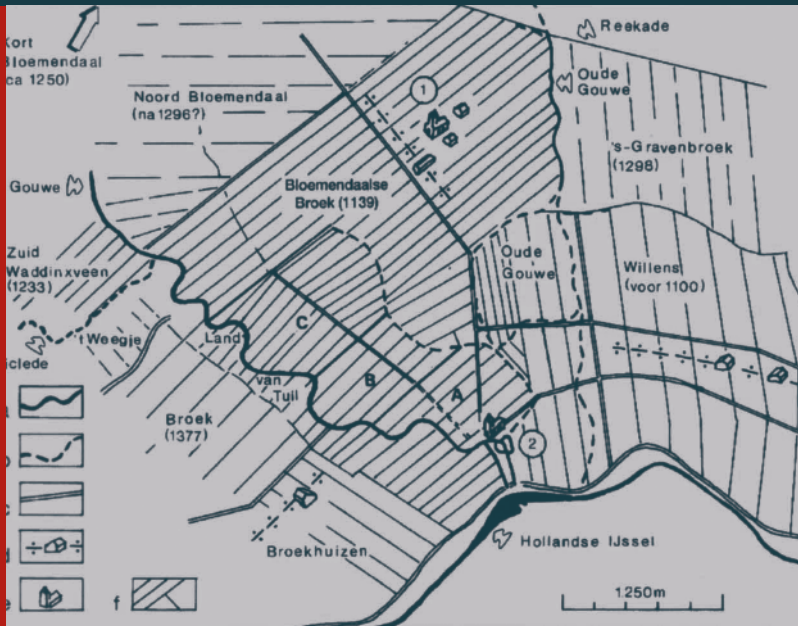
Reconstructie van de ontginningsgeschiedenis van de omgeving van Gouda. Legenda: a. veenstroom; b. waarschijnlijk tracé van veenstroom; c. weg; d. bewoningslint; e. kerk of kapel; f. kavelsloten.

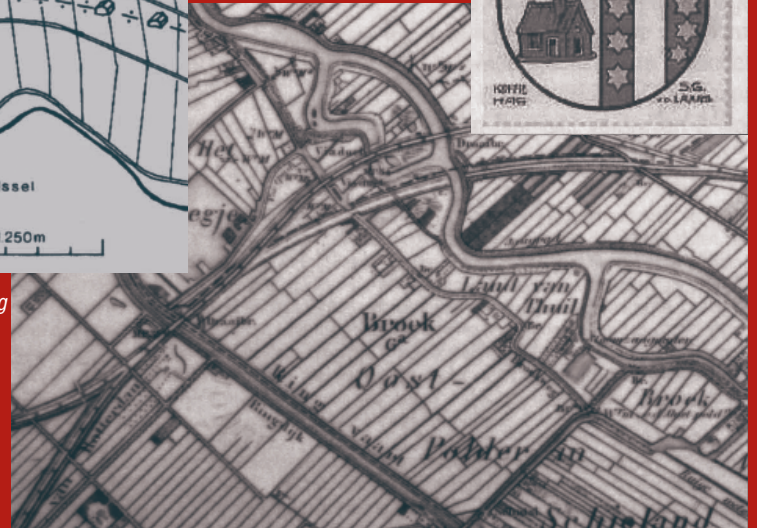
Plangebied Oostpolder en directe omgeving op de chromotopografische kaart 1 : 25.000 uit 1914

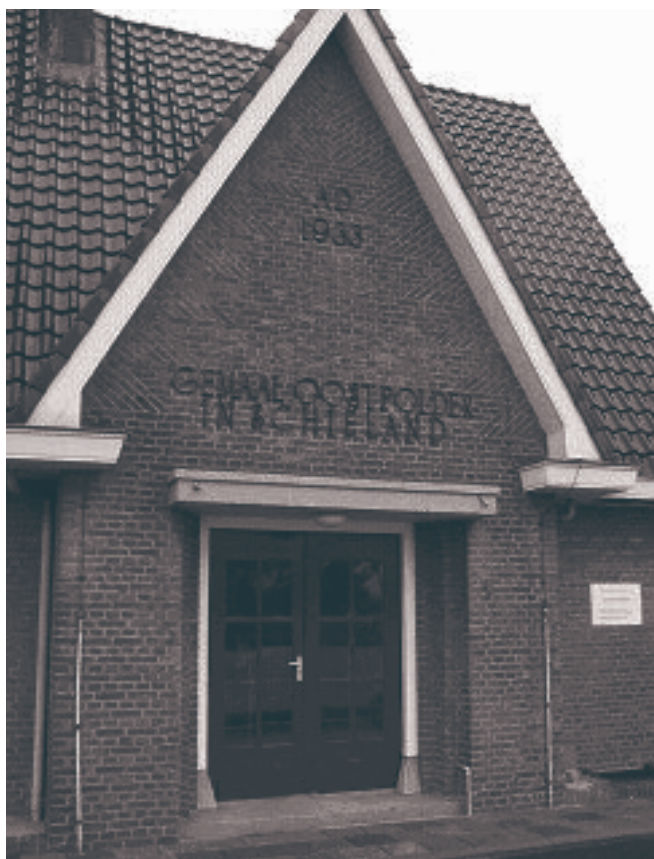
*Elektrisch gemaal aan de Broekweg.*

Aan de Broekweg bevindt zich een elektrisch gemaal dat dateert uit 1933. Het slaat het water van de polder uit op de Gouwe. Tot het begin van de 20<sup>e</sup> eeuw werd de bemaling

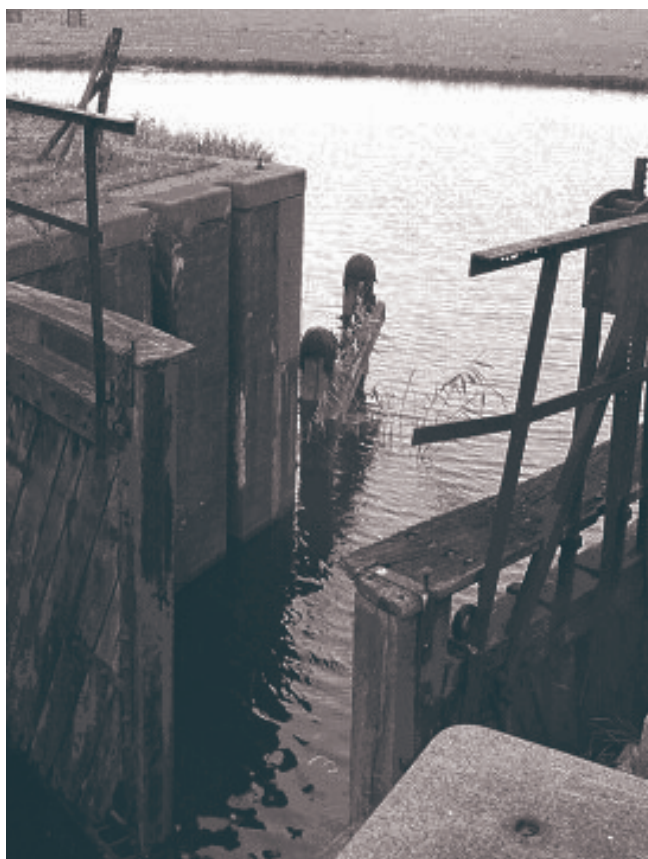
*Sluisdeur bij de Alpher wetering.*

Vlakbij het gemaal bevindt zich een niet meer functionerende en vervallen schutsluis met twee vaste bruggen. Deze bruggen zijn in 1928 -1933 gebouwd, ten tijde van de aanleg van het Gouwe-IJsselkanaal. De sluis maakte scheepvaartverkeer mogelijk tussen de Oostpolder met een lager waterpeil en het Gouwe-IJsselkanaal met een hogere waterstand. Het scheepvaartverkeer dat gebruik kon maken van deze schutsluis was relatief kleinschalig en moest een eventuele mast neer kunnen laten.

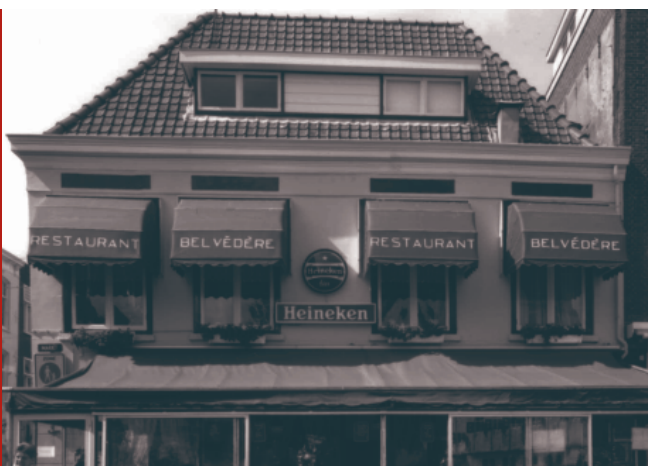
Belvédère voor de brand.

Belvédère is een gemeentelijk monument met een negentiende-eeuws uiterlijk met daarin een oude kern. De dakkapel stamt uit de jaren dertig van de vorige eeuw. De oude kern is ondanks de brand nog gedeeltelijk intact. Het pand bezit een gepleisterde gevel die op de begane grond van schijnvoegen is voorzien. De aangebouwde serre is van een recentere datum. Al sinds 1458 is bebouwing op die plek bekend. Het is dan ook zeer markant gelegen op de hoek van de Hoogstraat, de hoofdweg naar de Markt en de Markt zelf.

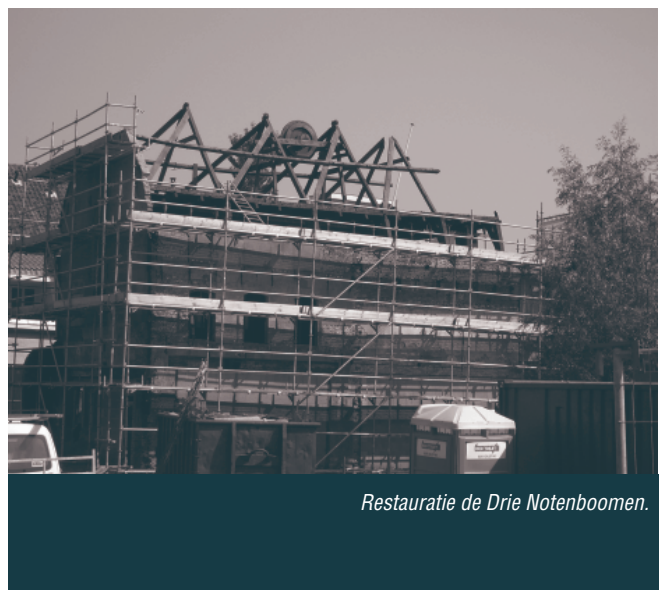
*Restauratie de Drie Notenboomen.*

Begin september is eindelijk begonnen met de restauratie van de Drie Notenboomen. Het rijksmonument wordt na dertig jaar leegstand weer opgeknapt. De Drie Notenboomen is het poortgebouw en een woning die nog over zijn van de gelijknamige wasserij en blekerij. Na al die jaren leegstand is het pand er niet beter op geworden, maar het belooft weer een prachtig monument te worden. Naar verwachting is de casco-oplevering mei 2007, daarna wordt het gebouw inpan-dig afgewerkt tot kantoor.
