Wat treft u in dit keer in de nieuwsbrief aan?

Gouda

Archeologisch onderzoek bij de Sint Jan

Interessante ontdekking: een pijpenoven in de Kuiperstraat

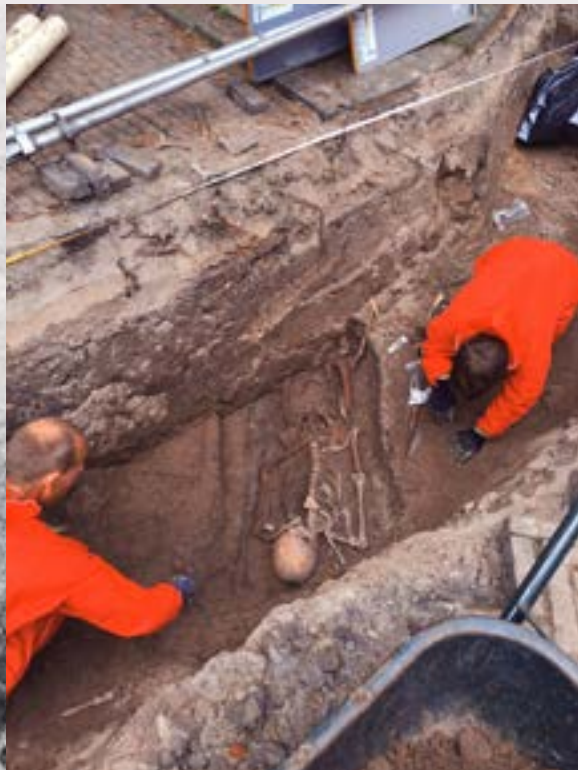
Een begraafing in de sleuf richting Achter de Kerk wordt zorgvuldig vrijgelegd door de archeologen

worden aangelegd zonder de begravingen daaronder te verstoren. Aan de noordzijde ligt dat anders: hier bleek bij een onderzoek in 2005 al dat de begravingen op 50 of 60 centimeter onder de bestrating liggen, en dat beeld werd bevestigd door de proefsleuven die eerder dit jaar zijn aangelegd. Hier zal begin 2017 dus een opgraving plaatsvinden om eenmalig ruimte te maken voor de kabels en leidingen. In twee fases worden de begravingen binnen het nieuwe tracé archeologisch onderzocht en verwijderd. Als de opgravingsputten open liggen, zullen we dat moment benutten om een open dag te organiseren waarbij iedereen die dat wil de opgraving kan bekijken.

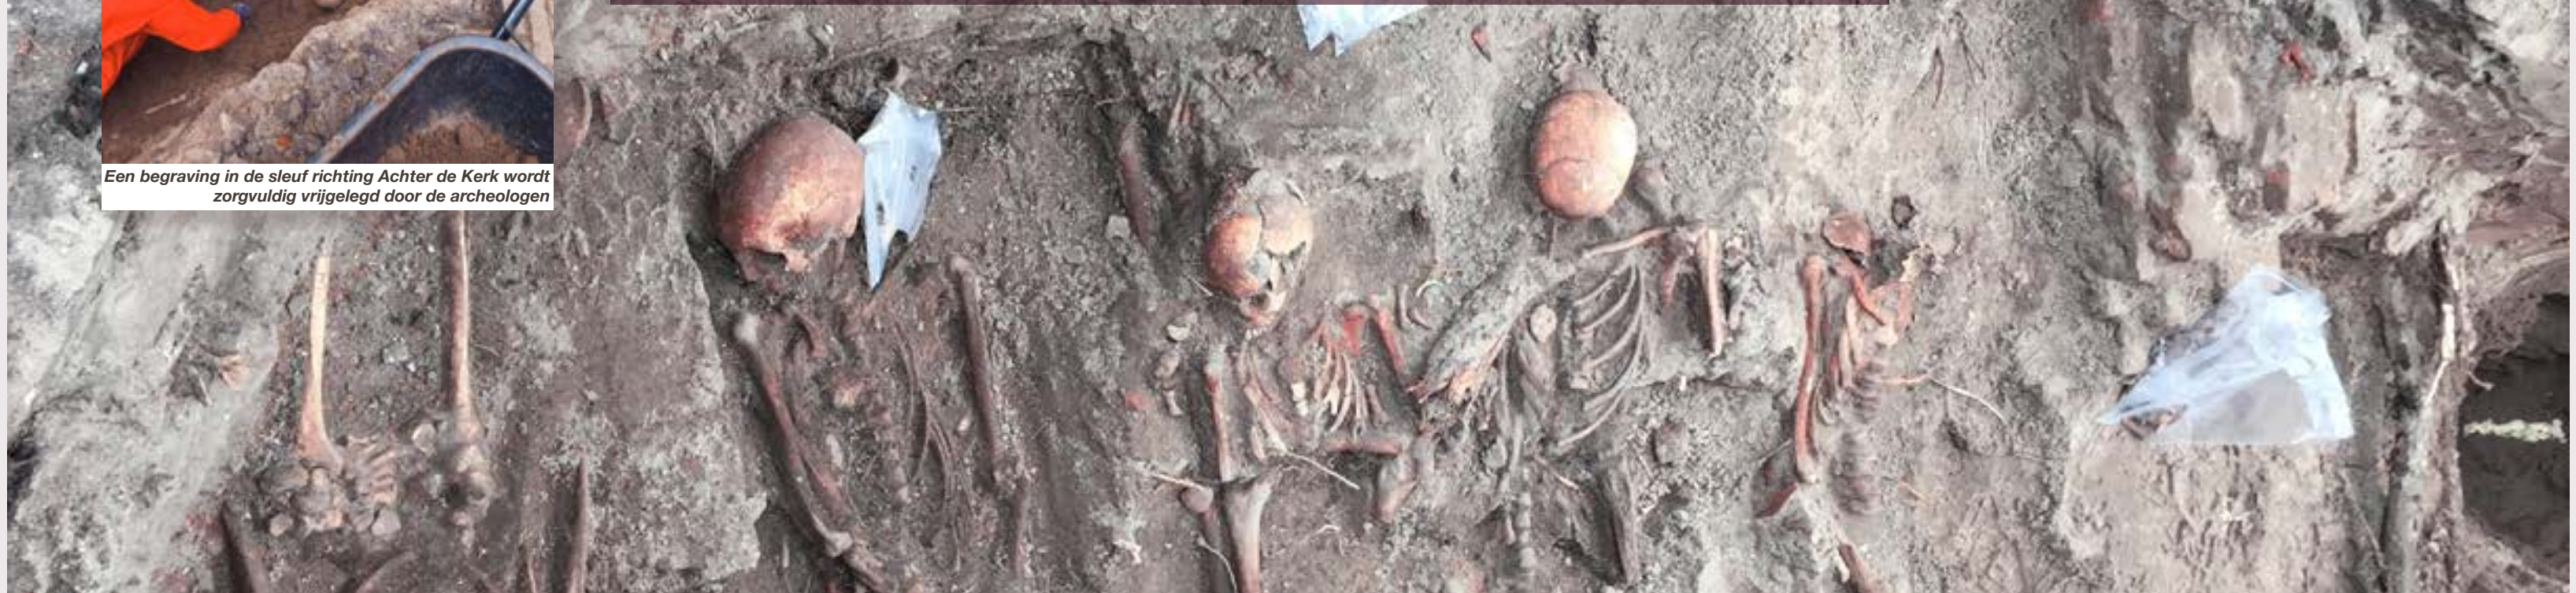
De groep van begravingen die is aangetroffen op het Willem Vreesenplein. Rechts op de foto is de muur zichtbaar die vroeger de begrenzing van de begraafplaats vormde.

Mogelijk is er dan iets soortgelijks te zien als in mei van dit jaar, toen het eerste deel van het verzameltracé op het Willem Vroesenplein werd aangelegd. In de smalle sleuf werden toen de resten aangetroffen van minimaal 28 begravingen, waaronder drie baby's. Een deel van deze begravingen kon onder het nieuwe verzameltracé *in situ* (in de bodem) bewaard blijven, de rest is opgetekend en vervolgens meegenomen voor verder onderzoek. De uitwerking daarvan is nog in volle gang, maar de eerste resultaten zijn zeker interessant. Zo blijkt de oriëntatie van de graven niet zoals in de kerk standaard west-oost te zijn, maar liggen de begravingen schijnbaar willekeurig oost-west en west-oost. Daarnaast zijn de begravingen niet georiënteerd op de kerk, maar lijken ze de richting te volgen van de (ook tijdens het onderzoek aangetroffen) muur die de begraafplaats begrenste. Dit biedt mogelijkheden om de fasering van de begraafplaats in kaart te brengen.

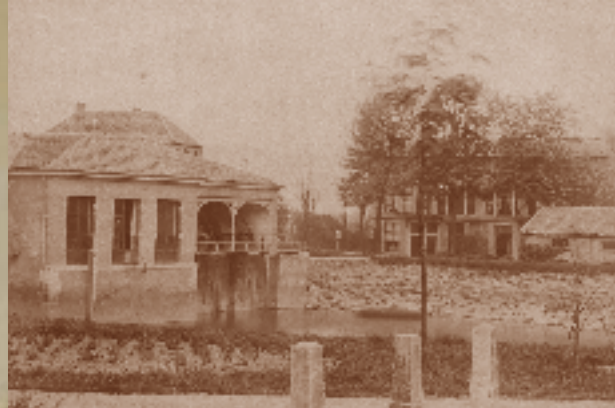
*Het stoomgemaal aan het einde van de Fluwelensingel met op de achtergrond de laatste huizen van dezelfde singel, mei 1881.
Fotograaf Henri de Louw*

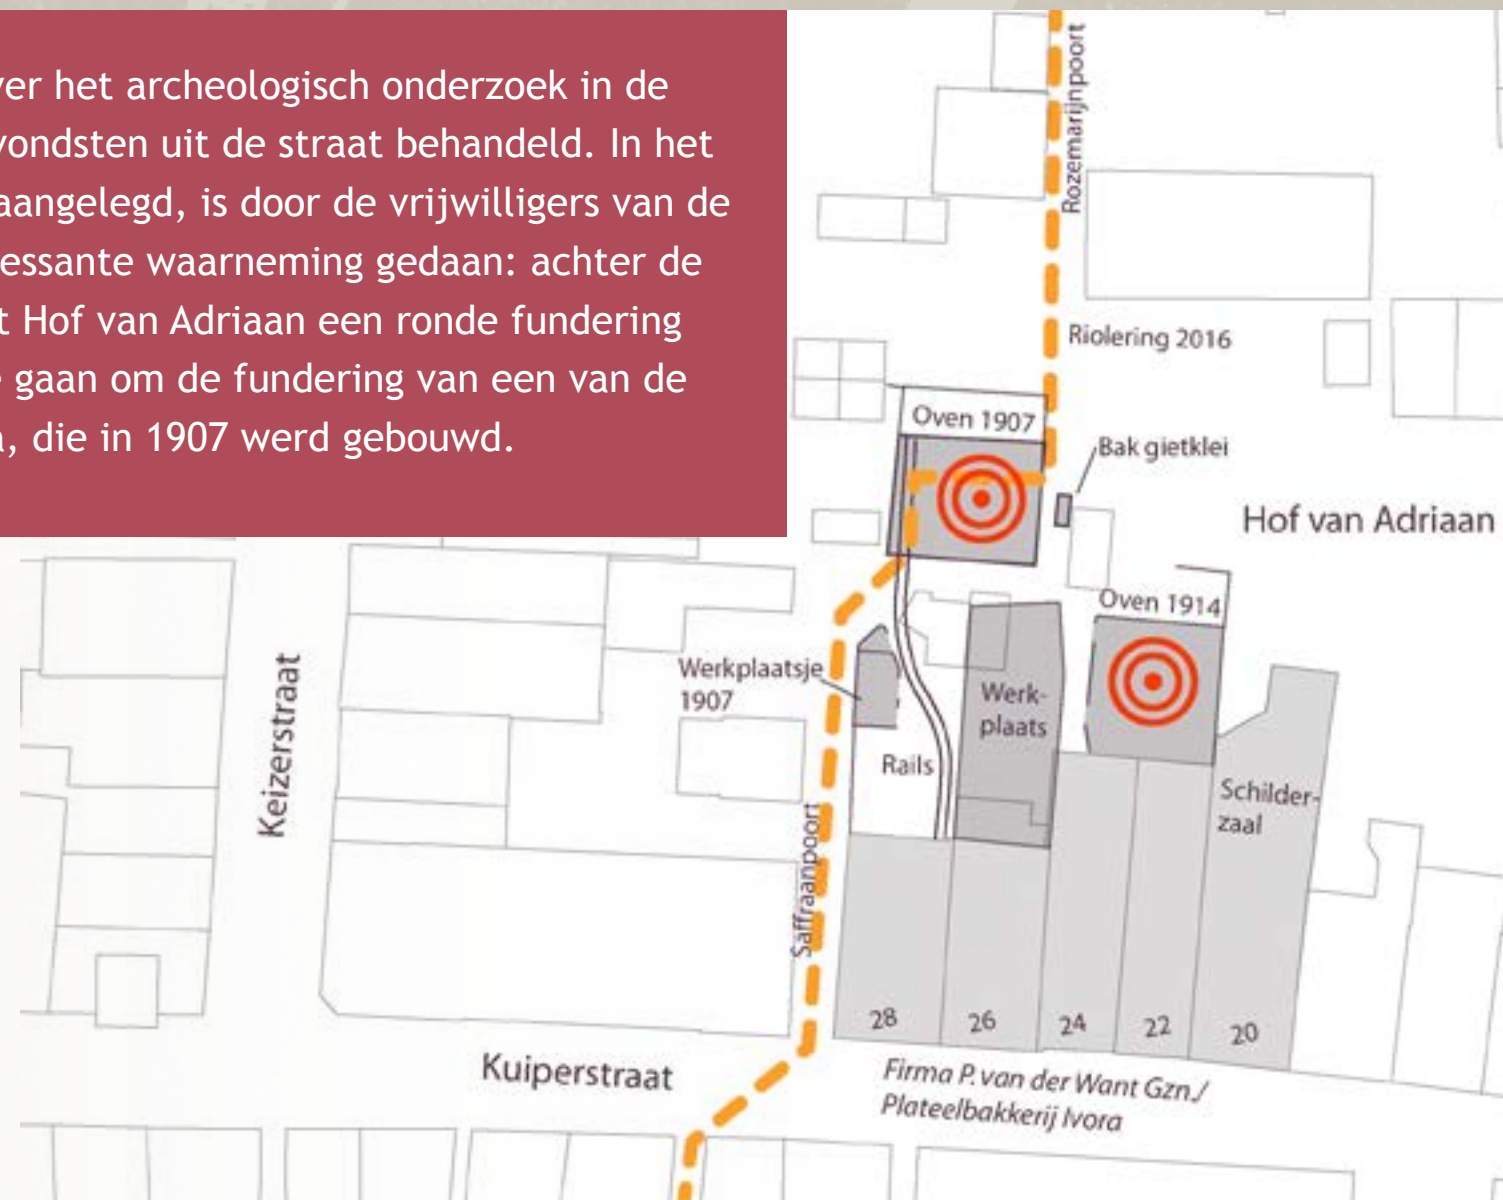
Overzicht van de fabriek en de rioeringswerkzaamheden

Omdat de nieuwe rioolbuis in de Saffraanpoort en de Rozemarijnpoort is aangelegd binnen de bestaande buis, is in het grootste deel van het tracé alleen de oude vulling van het zijltje aangetroffen. Daar binnen werd aan het eind van de 19e eeuw het oudste riool aangelegd. Alleen op het stukje waar nu de ovenfunderingen zijn gevonden wijkt het nieuwe riool iets af van het oude tracé.

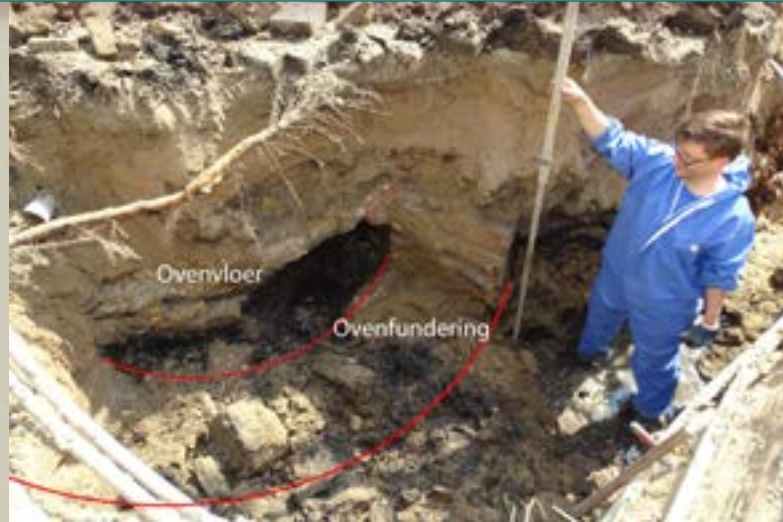
Buitenzijde van de ovenfundering

Bij de aanleg van de rioolsleuf werden hier begin april 2016 rondlopende funderingen aangetroffen. Omdat het riooltracé niet verschoven kon worden, moest het muurwerk uitgegraven worden. Als eerste werd een circa 60 cm brede ronde fundering aangetroffen: de buitenzijde van de oven. In het midden van de oven volgde een bakstenen kolom met ook een diameter van circa 60 cm. De gehele oven (buitenmuren en centrale kolom) stond op een houten funderingsvloer. Middenin de oven zijn op beide foto's delen van de ovenvloer zichtbaar, die bestaat uit één tot enkele lagen baksteen.

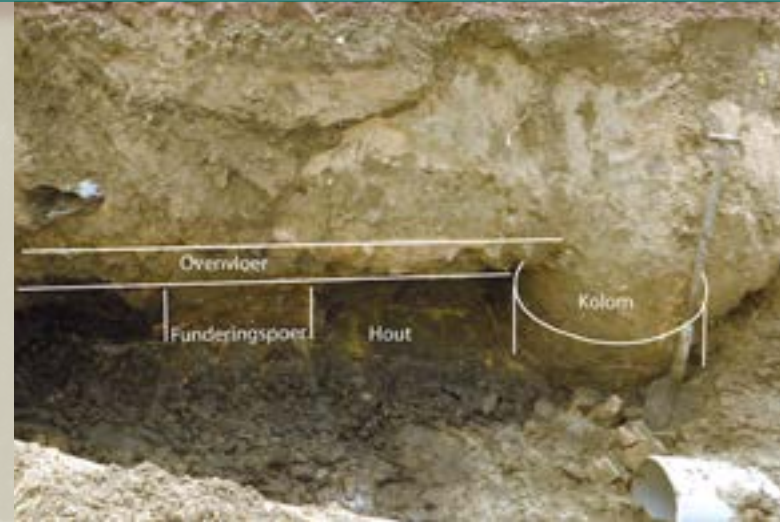
De centrale kolom van de oven

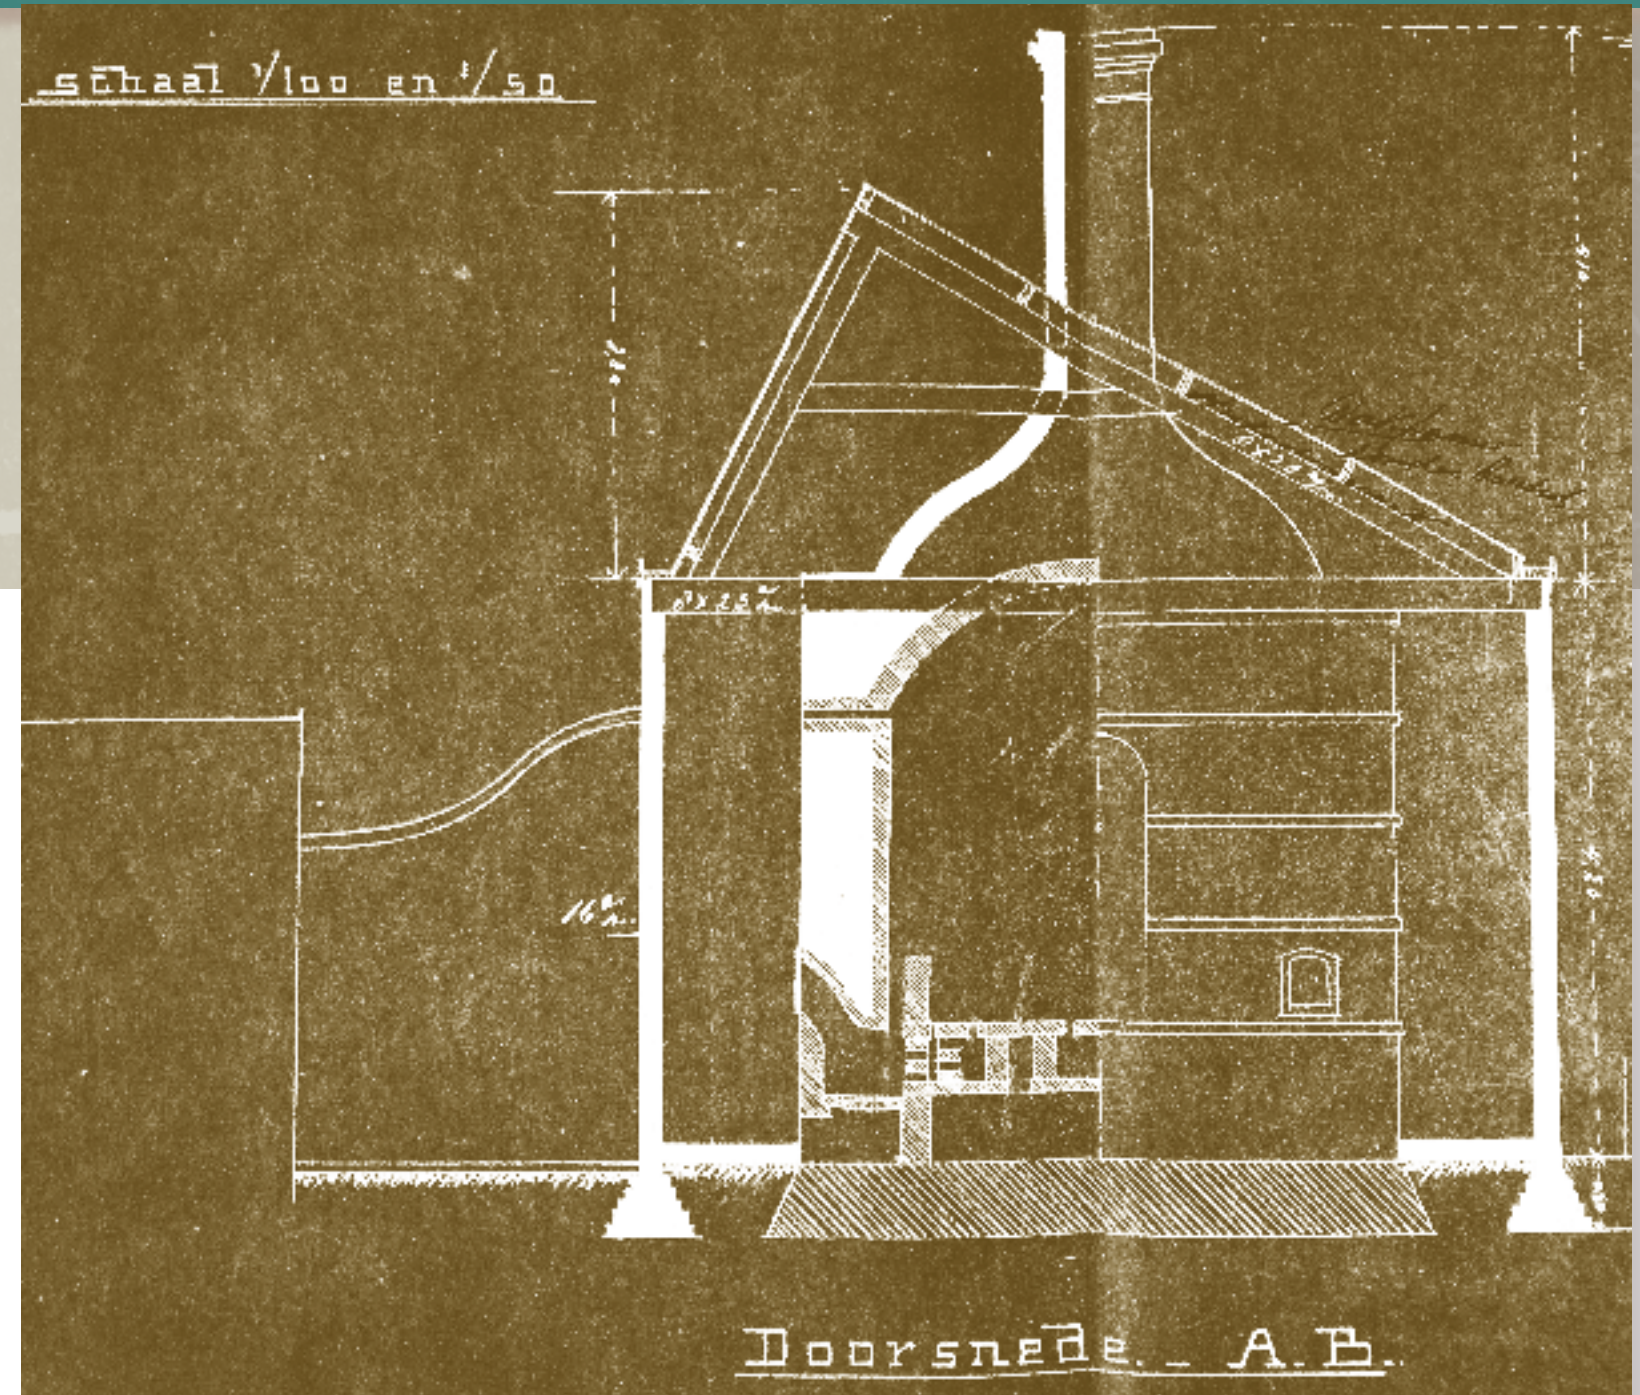
Bouwtekening van de oven, doorsnede

De opgegraven oven blijkt in 1907 te zijn gebouwd. Binnen een ovengebouw, waarvan ook één muur werd opgegraven, is de ronde plattegrond van de oven aangegeven (zie bouwtekening volgende pagina). Met dezelfde bouwvergunning werd ook een klein werkplaatsje gebouwd aan de Saffraanpoort, omschreven als 'stads-gerioleerde-grond'. De oven was verbonden met de fabriek door middel van een (smalspoor) rails. Ook daar zijn bij de rielingswerkzaamheden enkele restanten van aangetroffen.

twee ovens is dat het zogenaamde 'overslaande vlamovens' betreft. Dit type oven werd in 1865 gepatenteerd en zorgde voor een volledige verbranding en een gelijkmatige temperatuur in de oven. De oven die in 1914 werd gebouwd zal verband houden met de uitbreiding van het assortiment van de fabriek. In dat jaar werd begonnen met de productie van het bekende Ivora plateel.

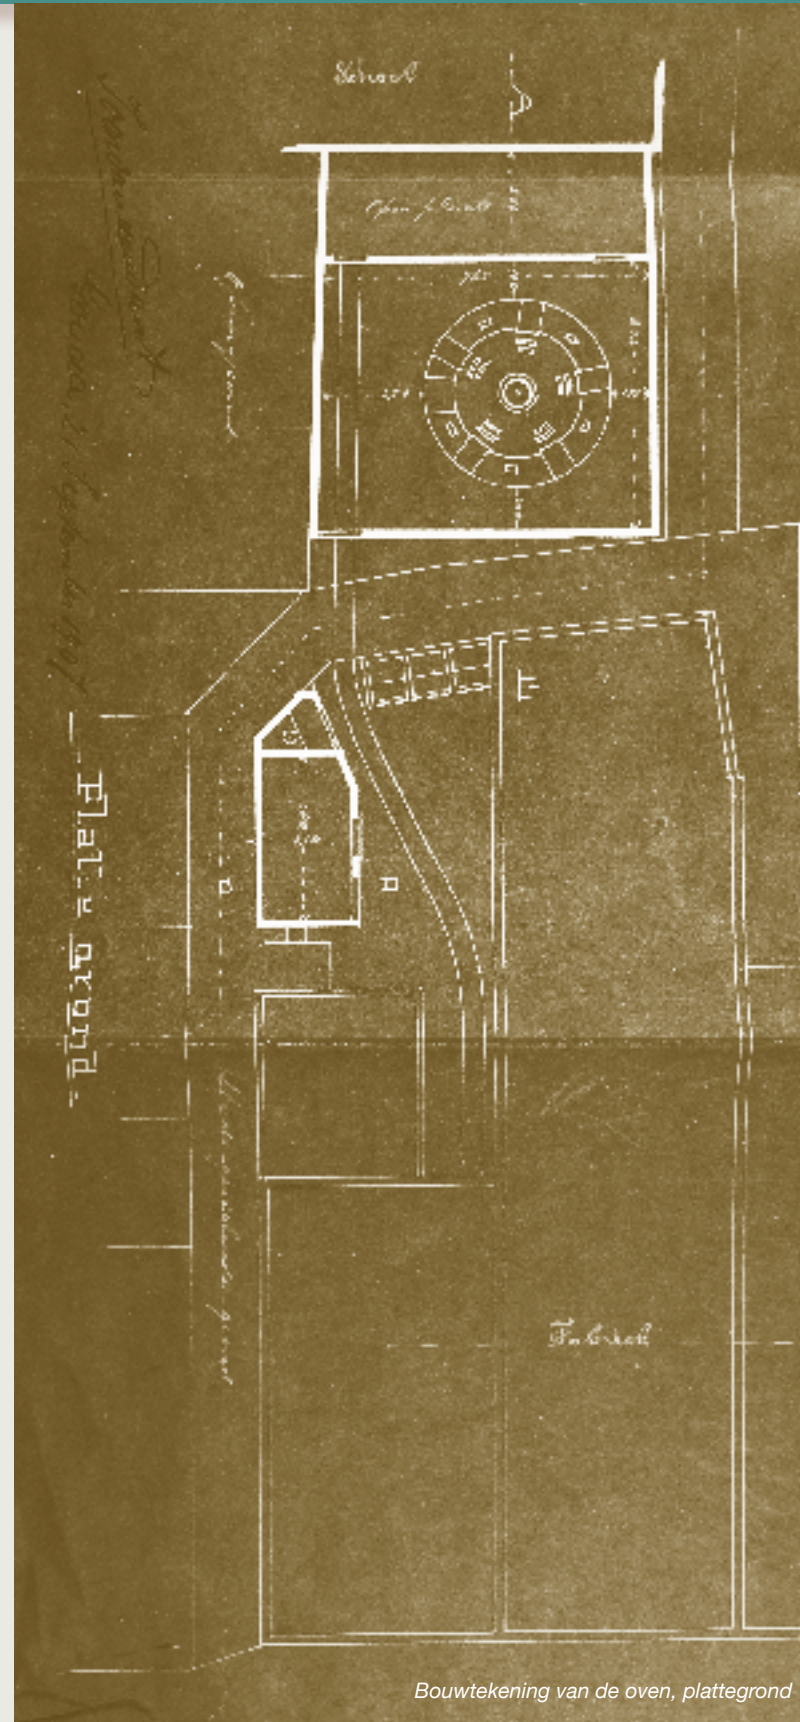
Bouwtekening van de oven, plattegrond

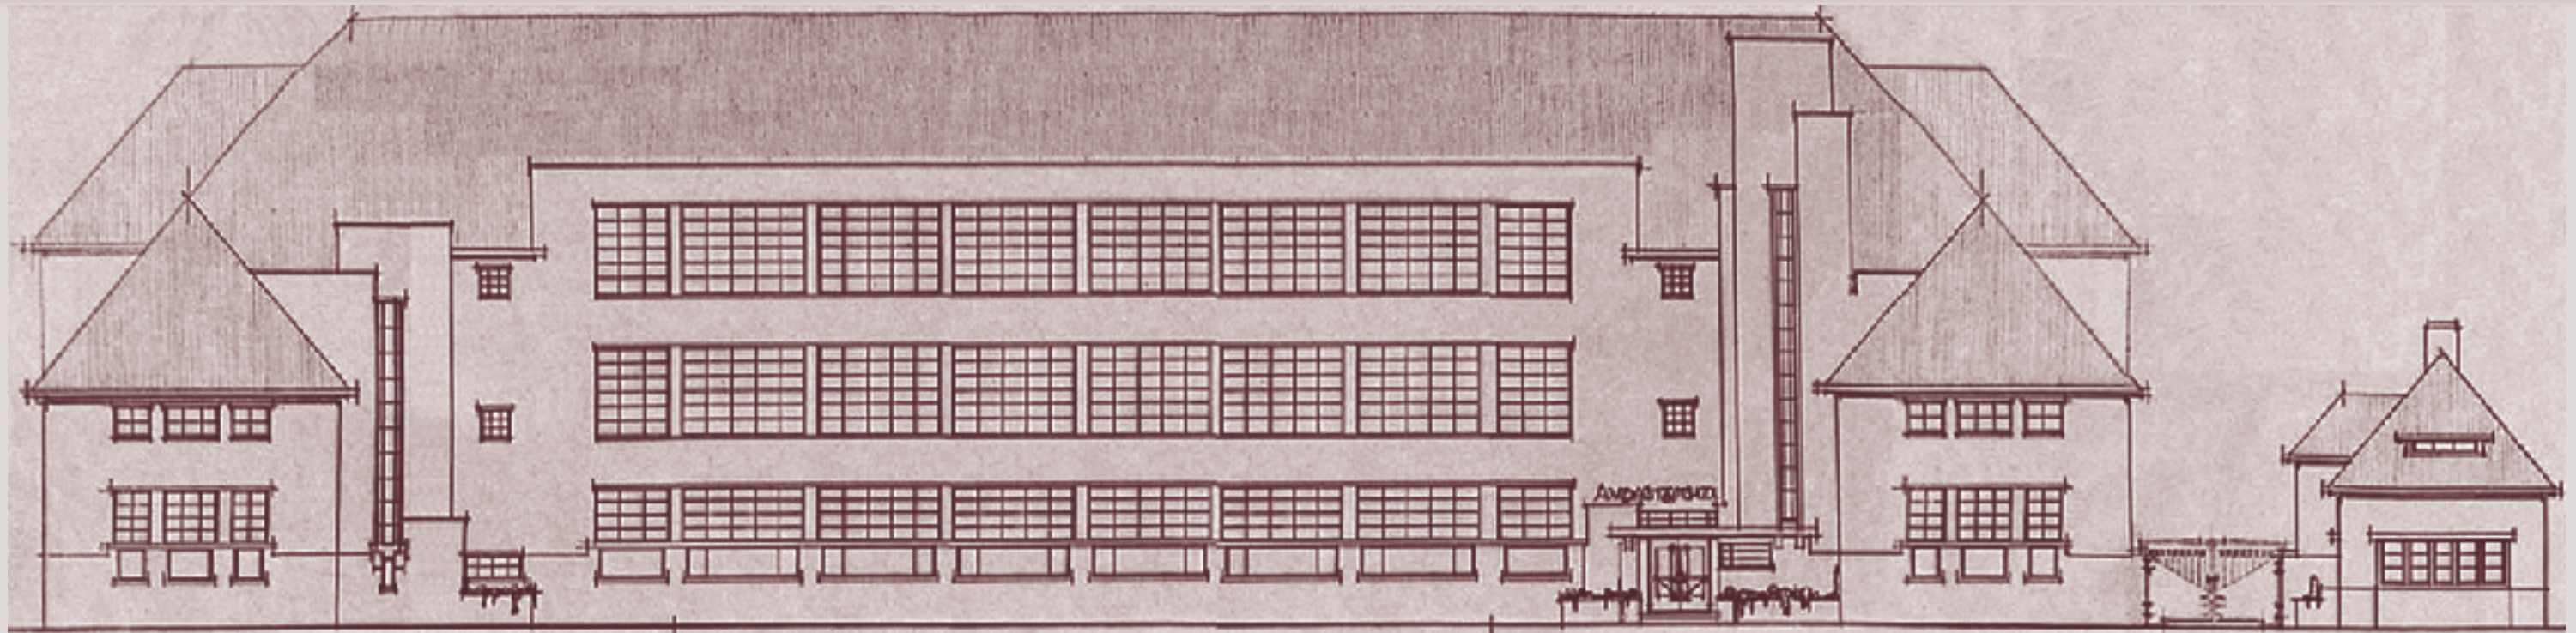
Ontwerptekening Ambachtsschool, Jos Duijnste, 1931

kelijkheid' komt in het exterieur met name tot uitdrukking in de grote horizontale raamopeningen waar glas in slanke stalen raamprofielen is toegepast. In de gevel is het toegepaste skelet zichtbaar door de betonkolommen. Ook het type metselwerk (rood en geel) in kettingverband is kenmerkend voor deze stijl. Dat is een metselverband waarbij elke laag uit twee lange (strek) en één korte (kop) bestaat. De schilddaken zijn gedekt met rode, verbeterde holle pannen en hebben grote dakoverstekken.

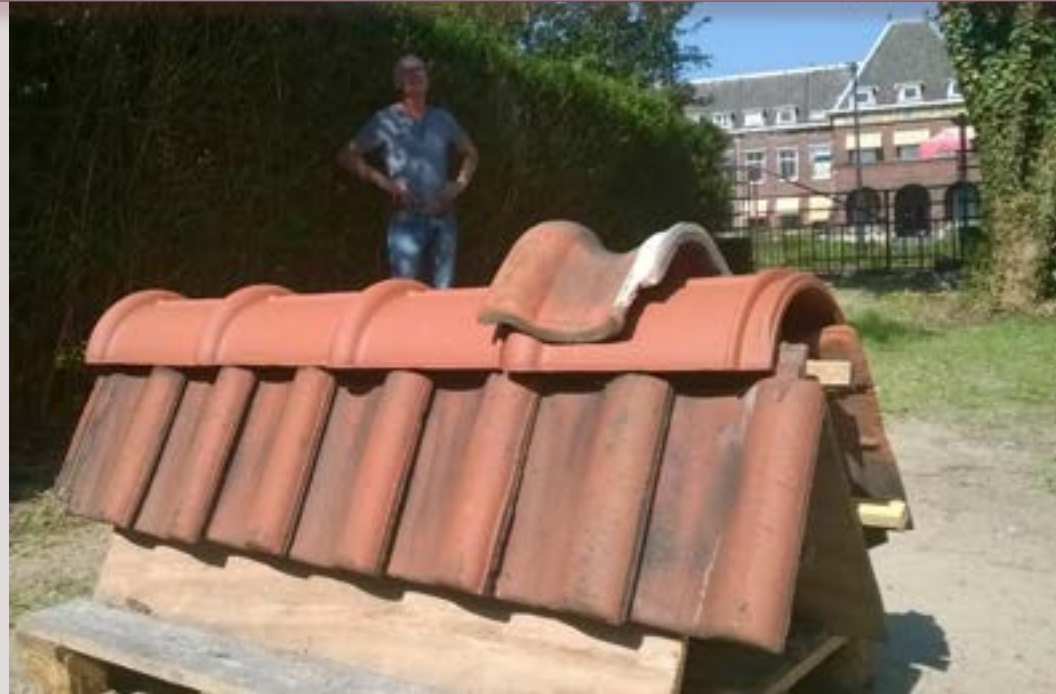
Proefopstelling pannendak met standaard nokvorsten en de originele zadelforst hier bovenop

De controlewerkzaamheden door de monumenteninspecteur vindt plaats op materiaal- en kleurniveau. Dit leidt regelmatig tot discussie over de wijze van uitvoer op detailniveau. Een voorbeeld hiervan is de aansluiting van de nieuwe kozijnen op het metselwerk. De originele stalen kozijnen zullen in verband met asbesthoudende kit vervangen worden door nieuwe slanke aluminium kozijnen. Om de karakteristieke strakke vormgeving te behouden is een goede aansluiting op het omringende muurwerk essentieel. Er zijn behoorlijk stevige discussies gevoerd voordat overeenstemming was bereikt over de manier waarop dat moest. Een ander onderwerp van discussie van uitvoer op detailniveau zijn bijvoorbeeld de toegepaste dakpannen en zadelforsten (dit zijn pannen op de nokken van de daken).

bijvoorbeeld wanneer een bepaald onderdeel niet meer voorradig is. Gelukkig is er een levendige handel in gebruikte bouwmaterialen. De hoop en verwachting is dat in ieder geval op het dak van het hoofdgebouw de originele kenmerkende zadelforsten terug worden geplaatst. In het woordenboek van een monumenteninspecteur komt het woord compromissen eigenlijk niet voor, maar de praktijk is weerbarstig....
