Monumentenzorg en archeologie

in Gouda

Twee historische plaatsen in Gouda aangepakt

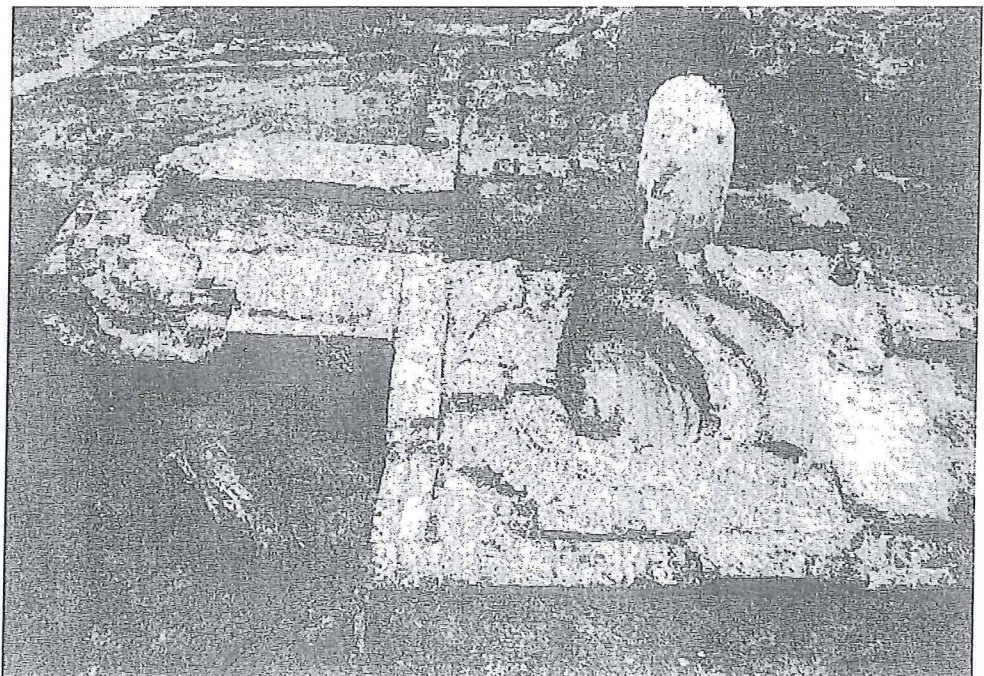
Bolwerk - ovens (16e/17e eeuw), op een haar na gemist door een recente heipaal.

Met name over de industriële activiteiten heeft het archeologisch onderzoek nieuwe gegevens opgeleverd. In het grachtje is het afval gevonden van speldenmakers, pottenbakkers en pijpenmakers. Bestudering van dit afval geeft informatie over de manier waarop de verschillende produkten werden gemaakt. Ook alledaags huisraad kwam in het grachtje terecht, zoals eet-, drink- en kookgerei, bestek, leren schoenen en speelgoed. Mogelijk zegt dit huisraad iets over de welstand van de ambachtslieden. Nog niet alle industriële activiteiten die zich langs de steeg hebben afgespeeld, zijn duidelijk. Zo is nog niet bekend waarvoor de ovens gebruikt zijn die achter één van de huizen zijn gevonden. De ovens kunnen zowel door de pottenbakkers als door de pijpenmakers gebruikt zijn. Een ander raadsel vormen twee enorme maalstenen.

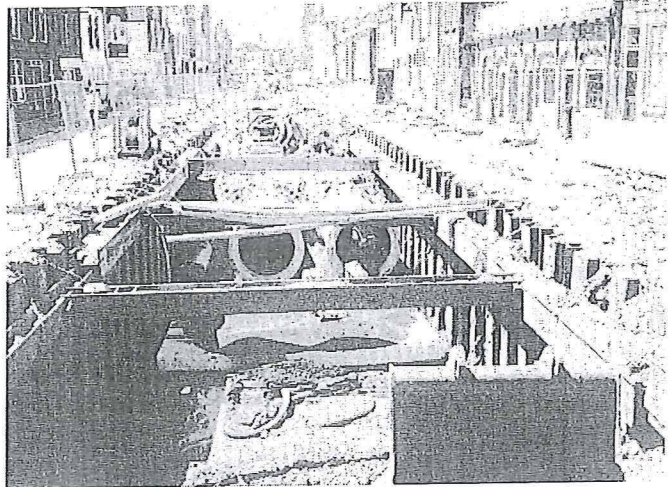
Nieuwehaven - de rioolbuizen worden gelegd.

Vanaf eind maart wordt de riolering in de Nieuwehaven vervangen. De Nieuwehaven is een in 1939/40 gedempte gracht, die in 1365 voor het eerst wordt vermeld in de archieven. Voor de rioleringswerkzaamheden wordt de grachtvulling uitgegraven. Gezien de ouderdom van de gracht en de mogelijkheid een aantal verdwenen bruggen te onderzoeken, heeft de gemeente besloten archeologisch onderzoek uit te voeren. Het onderzoek is op dit moment nog in volle gang. De werkzaamheden bestaan uit het verzamelen

van vondsten in de riolsleuf en het opmeten van de fundamenten van de bruggen. Ook de uitgegraven grond wordt nauwkeurig onderzocht op vondsten. Gezien de vochtige omstandigheden is de conservering van organisch materiaal bijzonder goed, zoals de vele leren schoenen laten zien. Bij het onderzoek is helaas veel hinder ondervonden van illegale graafactiviteiten.

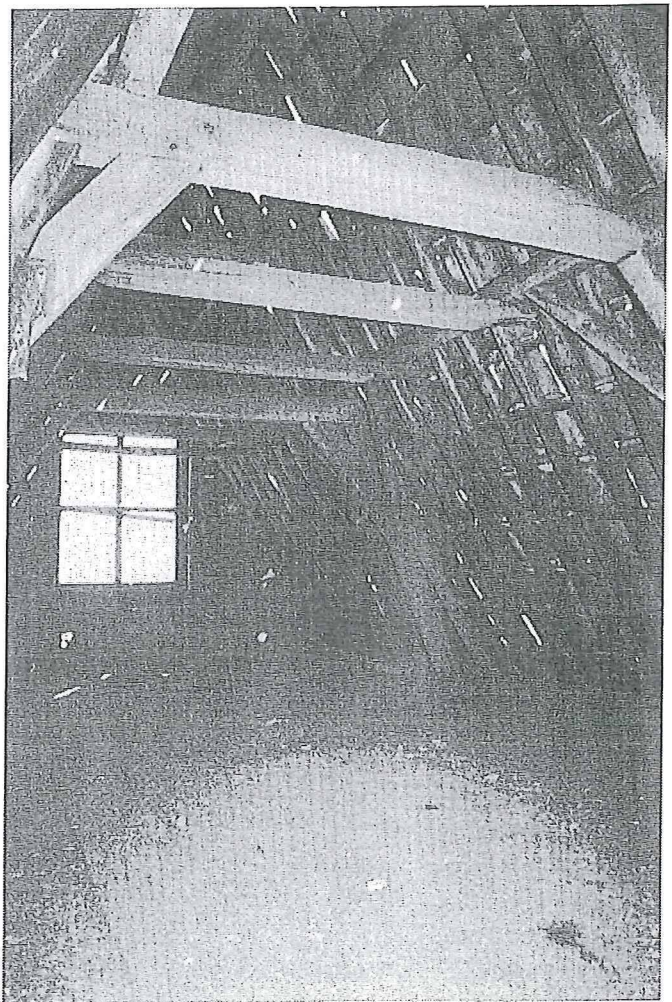
De authentieke kap, gezien in de richting van de achtergevel.

De kap van het pand is samengesteld uit drie kapebinten waarover flieringen en de nokgording zijn gelegd. Over de flieringen en de nokgording zijn daksporen van rondhout aangebracht. Elk kapebint bestaat uit twee gestapelde schaargebinten waarop een A-vormige spruit met een geschoorde nokstijl. Het onderste schaargebint is met kromme gebintstijlen uitgevoerd. De onderdelen van de kapebinten zijn uitgevoerd met gehakte telmerken. Behoudens de daksporen en het vernieuwde voorste deel, is de gehele kap in eiken uitgevoerd.

Op grond van deze bevindingen kon het grootste deel van het pand gedateerd worden rond en waarschijnlijker nog vóór 1600. Dat betekent dat het grotendeels uit de tijd van de verstening dateert.

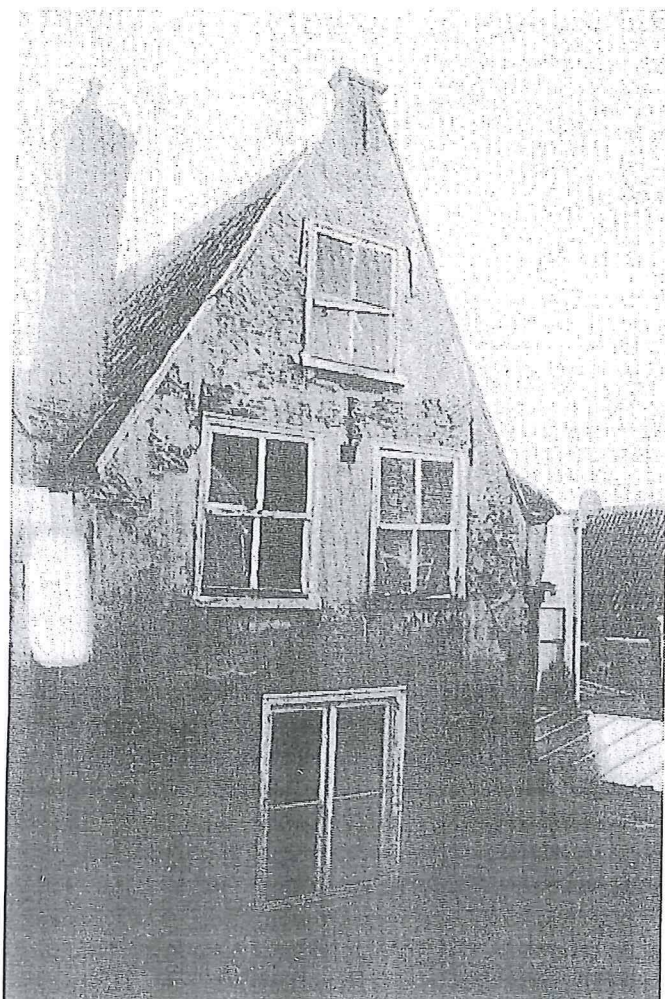
Achtergevel van het voorhuis van Turfmarkt 120.

Ook is in het pand nog een authentieke spiltrap aanwezig en is de oorspronkelijke achtergevel met vlechtingen behouden gebleven.

De achtergevel wordt gerestaureerd en de spiltrap is op een andere plaats in het plan opgenomen. Ook waardevolle zaken die tijdens de ontmanteling aan het licht zijn gekomen, zijn alsnog in het restauratieplan opgenomen. Ingeval dat niet mogelijk was, zijn ze door middel van foto's en tekeningen gedocumenteerd. Uiteraard kan niet worden voorkomen dat het pand enigszins wordt aangetast, want ook de hedendaagse wooneisen en beschikbare financiële middelen spelen een rol. Met kan echter concluderen dat, gezien alle factoren, een gedegen restauratieplan is ontstaan waarover alle betrokken partijen (eigenaar, gemeente en Rijksdienst voor de Monumentenzorg) behoorlijk tot zeer tevreden zijn. Ook dit belangrijke monument blijft op deze manier voor onze stad behouden.
